Jornada Técnica sobre inspecciones de puentes.

ACTUACIONES DE REPARACIÓN EN LA AP-6

Rafael Pérez Arenas. Director de Ingeniería de Obra Civil

abertis Autopistas España

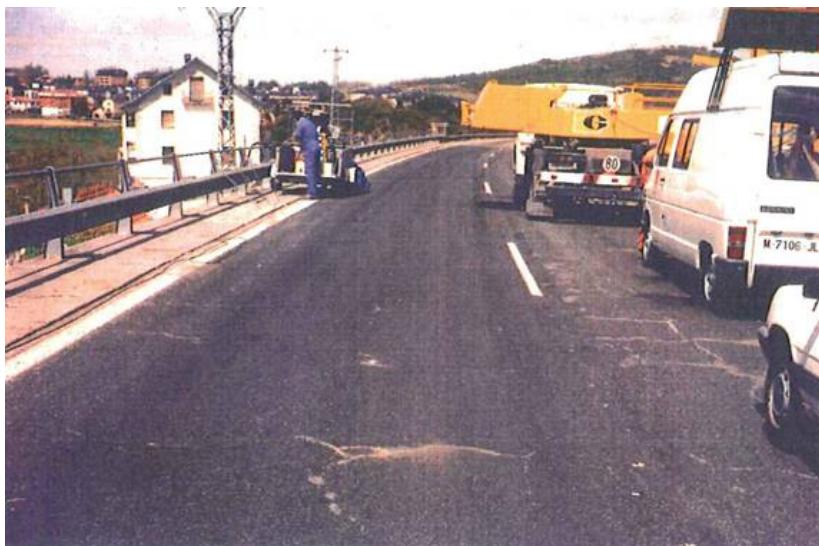
En la siguiente inspección principal, cinco años después, se constata que los daños en los dinteles habían progresado moderadamente, mientras que en las vigas de borde aparecen deterioros de mayor envergadura, concretamente daños por corrosión, afectando a la armadura pasiva y en algún caso puntual a la activa. De esta revisión procede a realizarse una reparación más intensa siguiendo básicamente el siguiente esquema:

- Picado de zonas afectadas con martillo neumático para descubrir armaduras.
- Sustitución y/o refuerzo de armadura deteriorada.
- Escarificado de hormigón antiguo con chorro de arena para mejorar adherencia.
- Hormigonado con mortero sin retracción y alta resistencia de la zona deteriorada.
- Realización de un recálculo de las estructuras considerando la pérdida de pretensado de la armadura activa en las vigas dañadas. Como resultado de la

- La impermeabilización de paramentos mediante pinturas adecuadas.
- La eliminación de mechinales y sustitución por dren longitudinal al borde de la calzada.
- La supresión de juntas en las estructuras (en viaductos, una de cada tres)
- La limpieza de dinteles y canalones de desagüe.

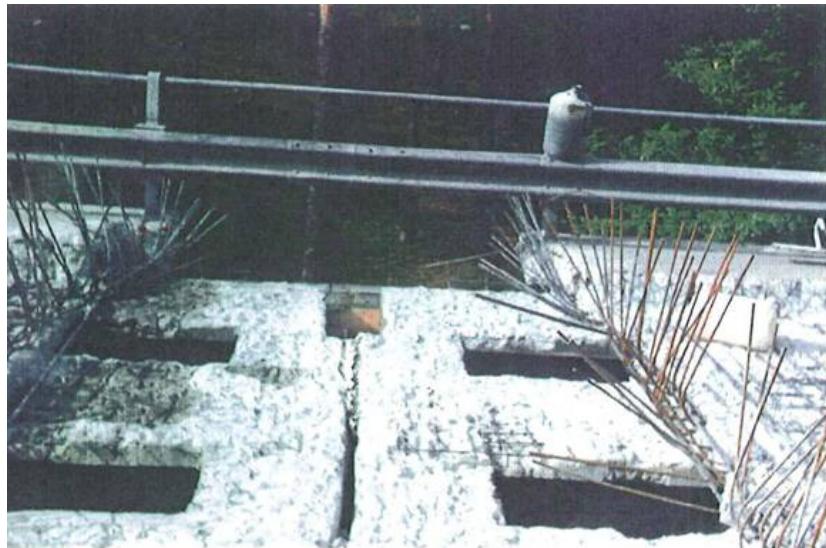
Además, se presentan cada vez con más frecuencia afecciones a otros elementos de las estructuras, como son las aceras de los viaductos que deben ser reparadas e impermeabilizadas.

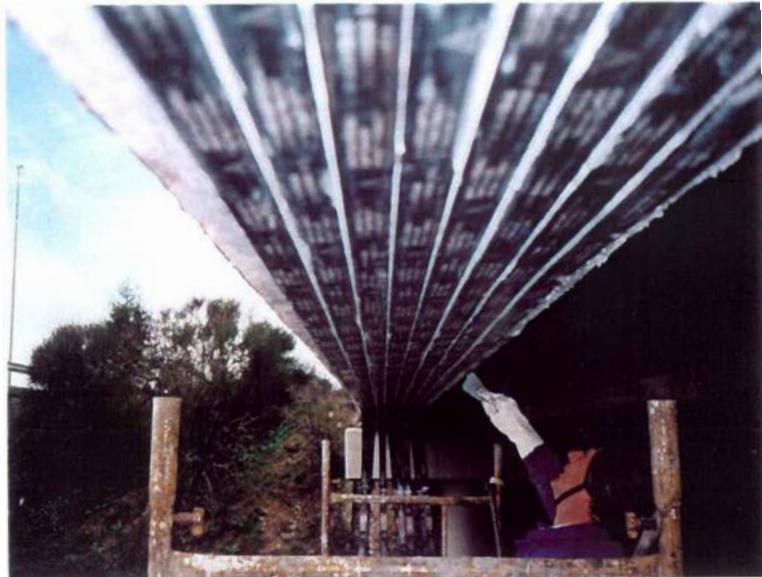
Un caso particular es el que se presentó en los viaductos de San Rafael, emplazados en el pk 59, que en el año 1993 fueron sometidos a una actuación de reparación extraordinaria al presentarse daños de mayor gravedad que los presentes en el resto de estructuras de la autopista, destacando la presencia de fisuras y baches en el firme

debidos a degradación del hormigón, filtraciones importantes en estribos y dinteles, acusada disagregación del hormigón en las aceras con corrosión severa de armaduras y desconchones y humedades en las vigas con el agravante de que las mismas, en el caso particular de este viaducto, eran de sección en forma de "V" por lo que se produjo el almacenamiento de agua en el interior de las mismas. Esto dio lugar a las siguientes actuaciones específicas: eliminación de 6 juntas calzada sentido Madrid y otras 6 sentido Coruña, sustituyendo el resto para asegurar la estanqueidad; inspección selectiva del interior de las vigas que presentaban defectos, como humedades y coqueras, y separación de los mismos; reparación exterior de las vigas; ejecución de mechinales para el desagüe interior de las vigas; reparación de las zonas de hormigón disgregado en losa y aceras y sustitución por hormigón sano; impermeabilización de losa y aceras incluyendo la unión con el pavimento para evitar filtraciones; mejora de los drenajes del tablero. Además, la actuación más significativa fue la eliminación de la capa superior de la losa de compresión mediante la, en aquella época, novedosa técnica de hidrodemolición con chorro de agua a baja presión hasta 2 cm por debajo de las armaduras, que fue seguida de la limpieza de la superficie del hormigón y armaduras y la restitución de geometría original con mortero sin retracción de alta resistencia.
