# **REPARACIÓN DEL VIADUCTO SOBRE LA RAMBLA DE VALDELOBOS SITO EN EL p.k. 114+070 CARRETERA N-234 EN TERUEL**

Jesús Antoñanzas Glaría  
Jefe Sección Técnica  
Unidad de Carreteras de Teruel  
Ministerio de Fomento

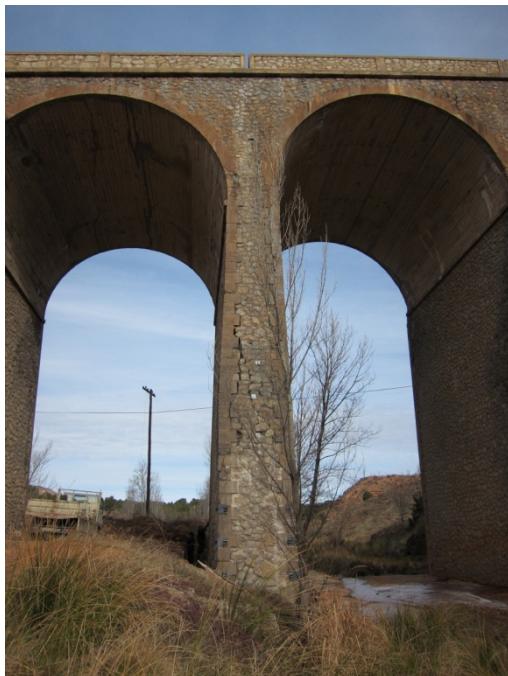
Junta vertical en pila 4

Aparecieron roturas de los bloques de hormigón de las aristas de las pilas, siendo la pila nº 4 la más afectada.

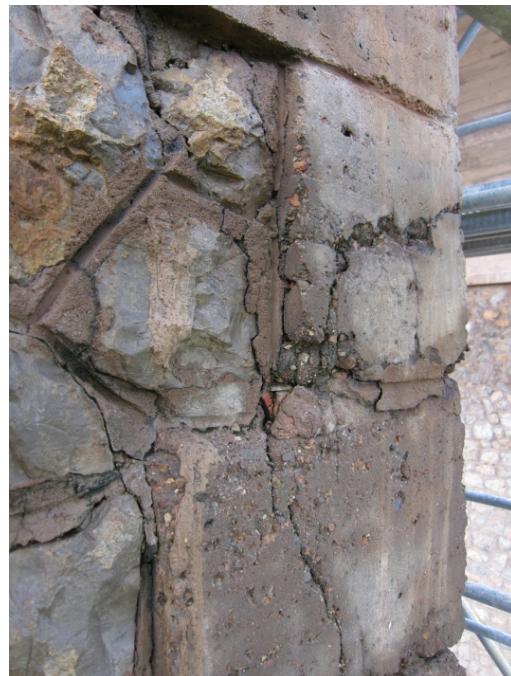
Rotura cornijales

También se observaron roturas y juntas abiertas entre mampuestos en la fábrica, en general en los frentes orientados al norte. Las fracturas tenían tendencia vertical y en ocasiones afectaba a varios mampuestos sucesivos y estaban asociadas a roturas de los bloques de cornijales.

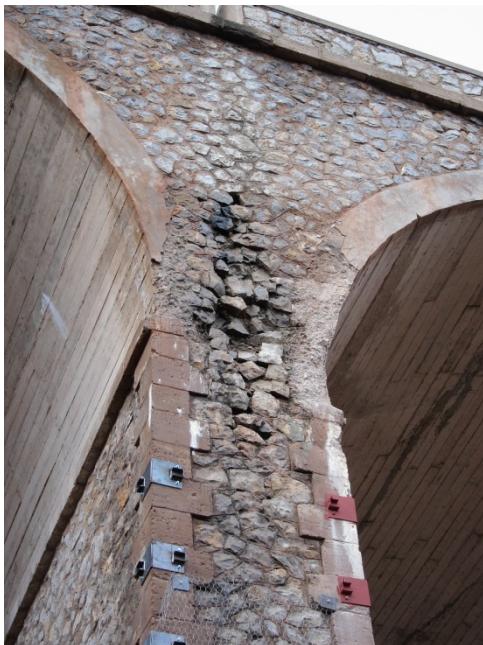
Arranque bóveda pila 4

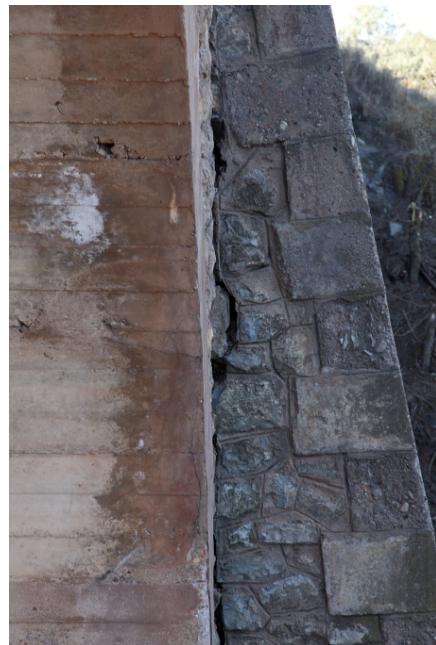
Se observó muy abierta la junta vertical entre el muro de frente y el acompañamiento izquierdo en el estribo de entrada y de forma más apreciable en el derecho del estribo de salida, siendo el origen de este fenómeno los asientos diferenciales entre ambos tipos de muros.

Junta estribo frontal

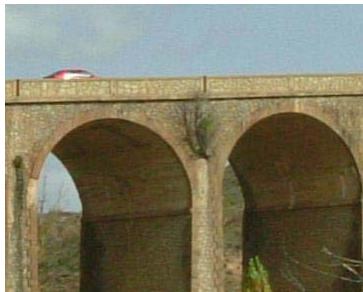
Como particularidad curiosa en el estribo 1 y la pila 4 en el alzado izquierdo y en su parte alta, tenían arbustos de dimensiones considerables, que habían arraigado en los mechinales por donde teóricamente debía drenar las aguas.

Higuera en Viaducto

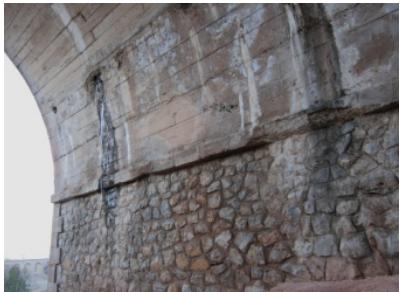
Los intradoses de las bóvedas tenían en riñones costras calcáreas y restos de mugres cuyo origen puede ser la lixiviación de rellenos.

Costras en riñones

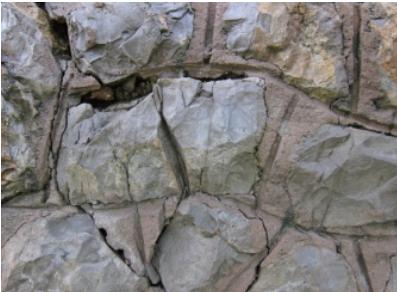
Rotura mampuestos

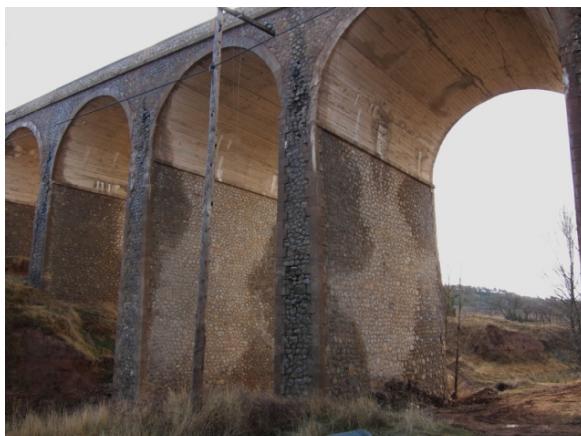
Existían humedades en la totalidad de la fábrica, tanto en los laterales de las pilas como en los tímpanos de las bóvedas, que con los habituales ciclos hielo-deshielo provocaron una continua fisuración y rotura del material pétreo que conformaban las paredes.

Humedades Viaducto

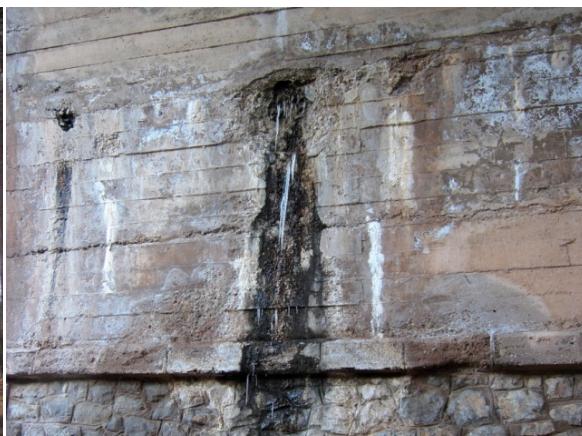
Ciclos hielo-deshielo

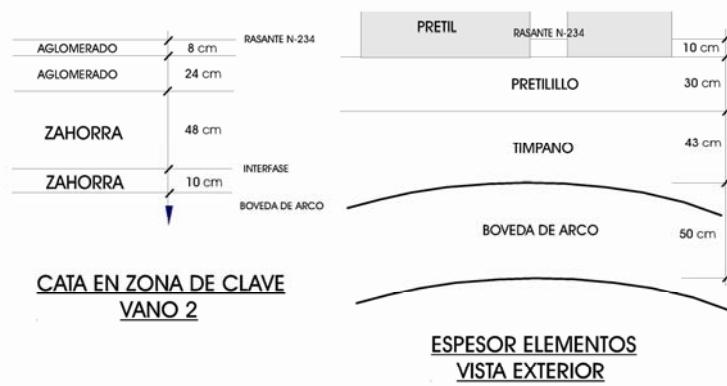
La sección que se obtuvo fue 10 cm de zahorra artificial, sucesivos tratamientos superficiales, 50 cm de zahorra natural y 32 cm de mezcla bituminosa en caliente, un espesor total de 95 cm sobre la clave de bóveda.

El material granular se encontraba completamente saturado de agua y existiendo un sobreespesor que estaba dando lugar a cargas muertas adicionales, no previstas en el proyecto inicial, casi del doble de los  $4 \text{ kN/m}^2$  que contemplaba la instrucción de 1956.

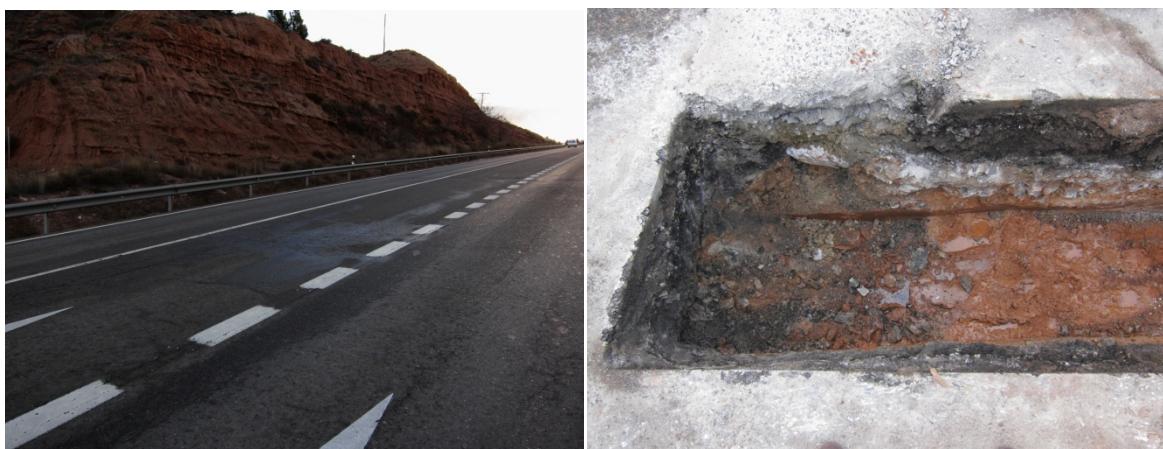
El interior del Viaducto recibía continuos aportes de agua, tanto superficiales como en el interior procedente de los flujos que discurrían por las capas granulares del firme, y que en otros puntos de la vía se habían manifestado en blandones y deformaciones.

Blandón antes Estribo 1

Zanja drenante con agua circulando en el fondo

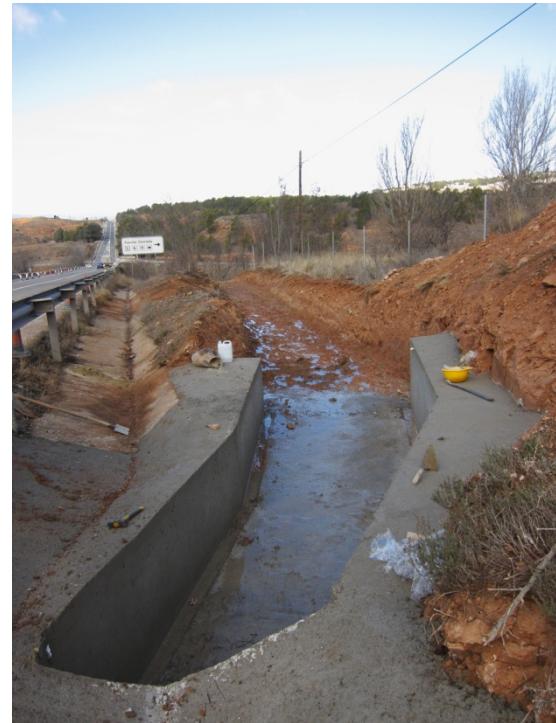
En la parte sur se han ejecutado dos drenes y en la norte uno. El situado en la zona sur de la estructura y más alejado de esta, presenta desde su ejecución un flujo continuo de agua captada en la mitad derecha del mismo.

Dren en funcionamiento

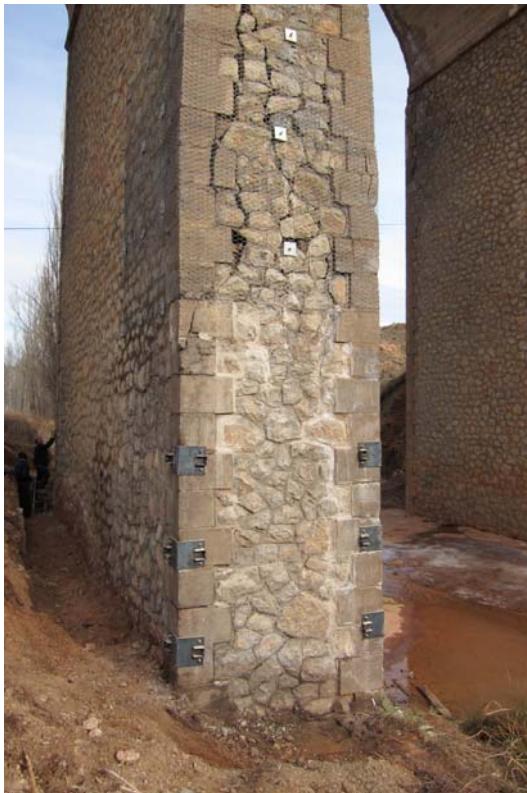
Dado el alarmante estado de deterioro que presentaba la pila 4, se determinó en la Unidad de Carreteras de Teruel, la necesidad de actuar de forma inmediata sobre la misma, ante el peligro por ser la pila más alta y una de las centrales que podría provocar el colapso de la estructura.

Inicio actuación
