# El pavimento de hormigón con microfresado superficial. Una carretera diferente

A new road with a micromilled concrete pavement

**Jesús Díaz Minguela**  
*Director*  
*IECA Tecnología*

**Juan F. Escanciano González**  
*Servicio Territorial de Fomento de León*  
*Junta de Castilla y León*

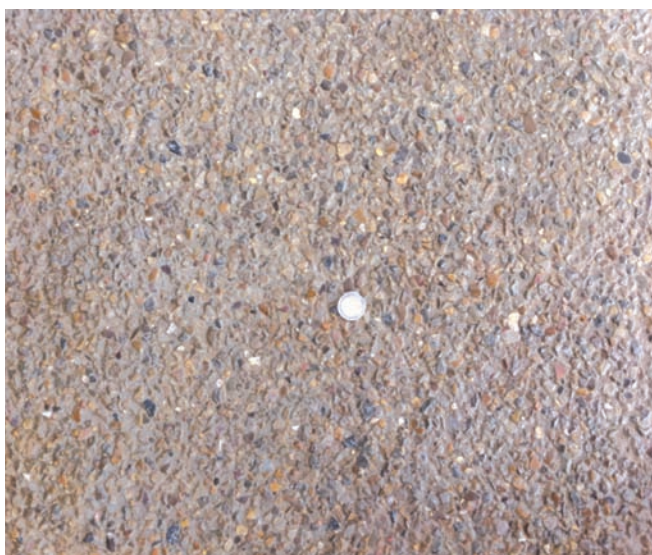
Figura 13. Detalle de tramo con textura de árido visto bien terminada.

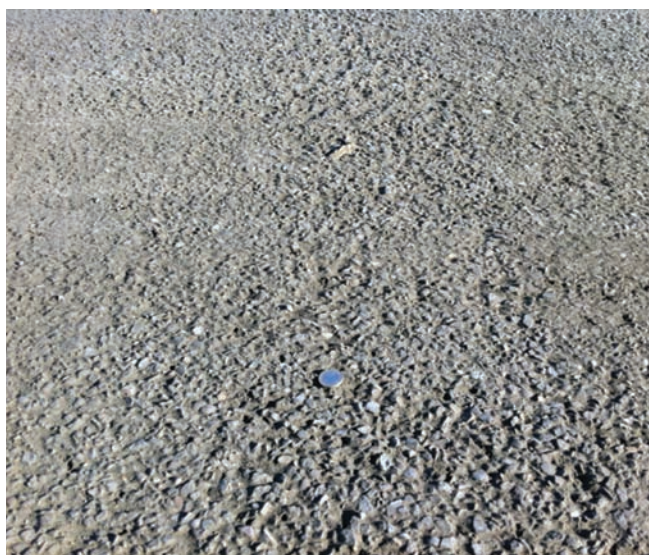
Figura 14. Detalle de tramo con textura de árido visto con terminación irregular.

La razón de esta heterogeneidad, en el acabado para obtener la textura de “árido visto”, se achacó a la suma de los siguientes aspectos:

- La necesidad de utilizar un volumen tan elevado de aditivos en el hormigón para mantener las características durante al menos 90 minutos que hacía que la masa de hormigón tuviera un comportamiento ciertamente gelatinoso que dificultaba la obtención de textura.
- El transporte en camión hormigonera en lugar de bañeras, necesario para transmitir al hormigón energía suficiente para que se mantuviera trabajable durante ese tiempo, hacía que las

- A la interacción de los diferentes aditivos empleados se sumaba la dependencia de la climatología (aire, sol y frío de noviembre en León). Aunque las temperaturas se encontraban entre 5 y 15 °C, el fuerte y frío viento que dominaba la zona provocaba el secado superficial del pavimento, mientras que el interior de la masa tardaba en endurecer.
- Por último, la necesidad de dejar el tiempo requerido para la actuación del retardante (entre 6-12 horas antes de barrer, aunque es difícil precisar el plazo) obligaba a trabajar de noche con

Así, aunque el retardador se repartía en una película uniforme, se podía apreciar que actuaba de forma diferente en unas y otras superficies o amasadas. La barredora, una Bocat modificada con cepillo de alambres, no podía acceder a algunas zonas por ser demasiado temprano y dejaba huella (en las extendidas a primera hora de la mañana con las bajas temperaturas), mientras que en otras accedía ya tarde (extendidas a mediodía). Por tanto, mientras en algunas áreas se obtenía perfectamente la textura requerida, en otras zonas con exceso de lechada apenas se obtenía textura o, al barrer, se profundizaba

demasiado provocándose desprendimiento de áridos.

Por todo ello, a mediados de noviembre ante la llegada de las heladas leonesas, se paralizó el hormigonado que se reanudaría en abril. Entonces, las empresas constructoras, dada la dificultad para obtener una terminación uniforme y homogénea con unos rendimientos en equipos y material muy bajos, propusieron a la propiedad una alternativa novedosa en España y prácticamente en Europa: la obtención de la textura superficial mediante microfresado (procedimiento utilizado hasta ahora para recuperar la regularidad superficial y sobre hormigón en algunos estados americanos). Las ventajas e inconvenientes

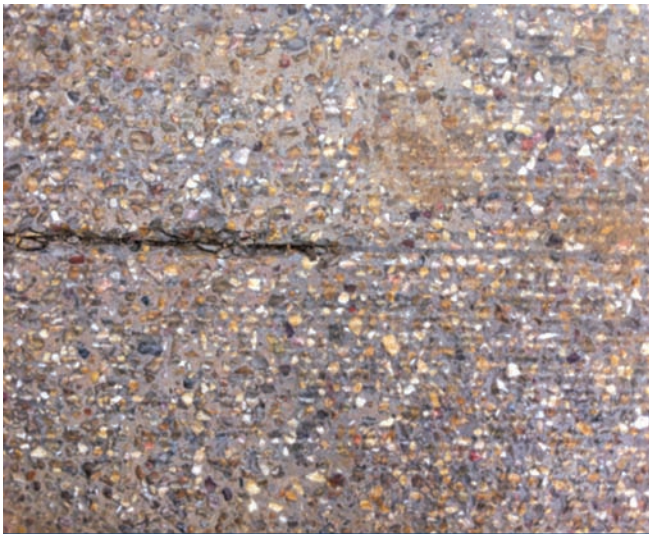
Figura 17. Detalle de junta con tramo deteriorado por el fresado y tramo con mortero sin deteriorar.

- Si una microfresadora que no sea de discos actúa sobre el pavimento serrado, los bordes de las juntas se deterioran. Dado que el pavimento, si no está armado, tiene que serrarse tras el extendido, al actuar la microfresadora sobre el pavimento serrado los bordes de las juntas se rompían de manera irregular. Para solucionar este problema, se aplicó un mortero en las juntas antes de que pasase la fresadora, y una vez microfresado el pavimento, se volvía a serrar y cajea lo antes posible, para que el pavimento de hormigón, que

Este mortero (Mapegrout SV de Mapei), que se colocaba sobre el cordón de fondo introducido en la junta previamente, no requiere ser de elevada resistencia y debe tener poca adherencia. En nuestro caso, debido a que se tardó varios días en volver a serrar las juntas después de unir las con el mortero y a la elevada adherencia del mismo, algunas de las juntas se rompieron, deteriorándose los bordes que hubo que reparar con una resina epoxídica bicomponente de muy baja viscosidad (Epojet LV de Mapei). Para evitar que se fueran deteriorando más juntas

se decidió serrar alternativa-mente una de cada tres y volver, posteriormente, a serrar las jun-  
tas intermedias.

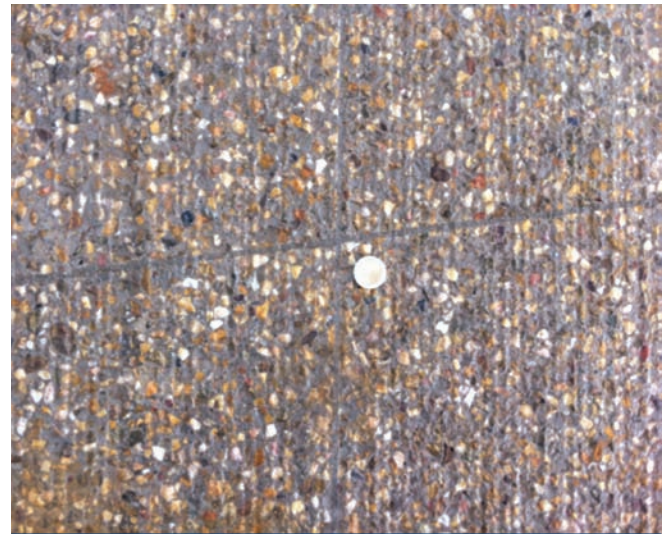
Figura 18. Detalle de junta fresada con mortero previo de protección.

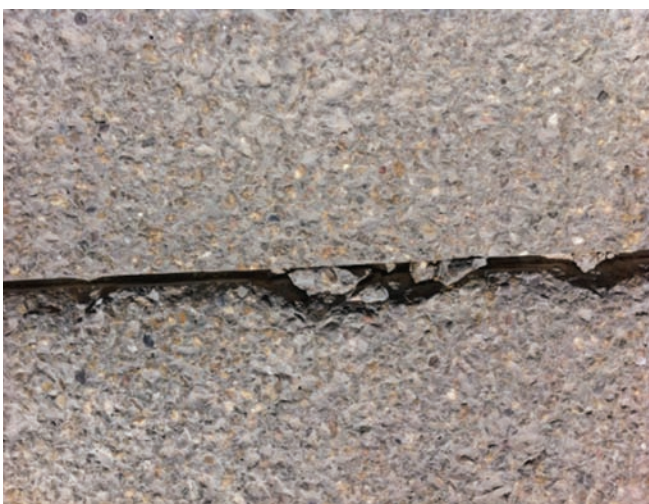
Figura 19. Junta rota tras el fresado por no volverse a serrar a tiempo y reparación.

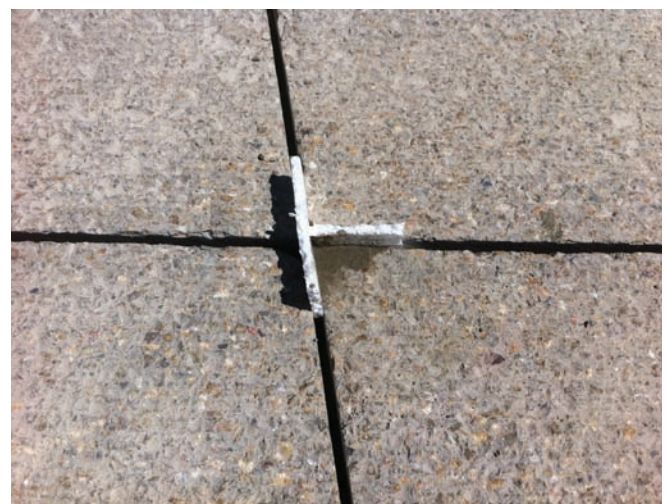
Figura 20. Reparación de junta rota tras el fresado con resina epoxídica.

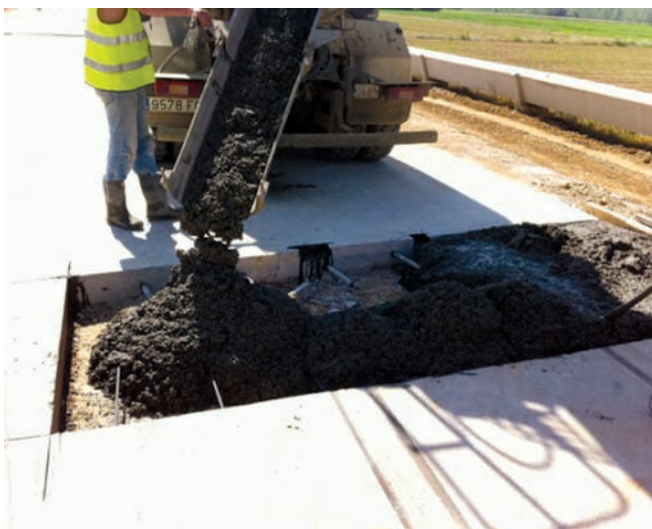
Figura 21. Reparación de una grieta aparecida en el pavimento antes de microfresar (1).

Antes de realizar el microfresa-  
do aparecieron 3 grietas transver-  
sales, en dos casos próximas a dos  
juntas transversales. Esto pudo ser  
debido probablemente a que éstas  
no trabajaron adecuadamente y  
al gradiente térmico al que estaba  
sometido el pavimento, con sol y  
calor intenso durante el día aunque  
con mucho viento (que obligaba a  
cuidar en exceso el curado) y frío  
próximo a la helada de la noche.

Para la reparación de ambas  
grietas se siguió el mismo procedi-  
miento: se serró una nueva junta al  
otro lado de la fisura, demoliendo

y retirando el hormigón y sustitui-  
yendolo por otro nuevo; en la junta  
existente se dispusieron pasadores  
Ø 25 de 50 cm de largo como los  
empleados en las juntas de trabajo  
permitiendo el movimiento hori-  
zontal, y en la serrada se dispusie-  
ron barras de atado Ø 12 mm de 80  
cm de largo, buscando la adheren-  
cia mediante la aplicación en las pa-  
redes de una resina epoxi.

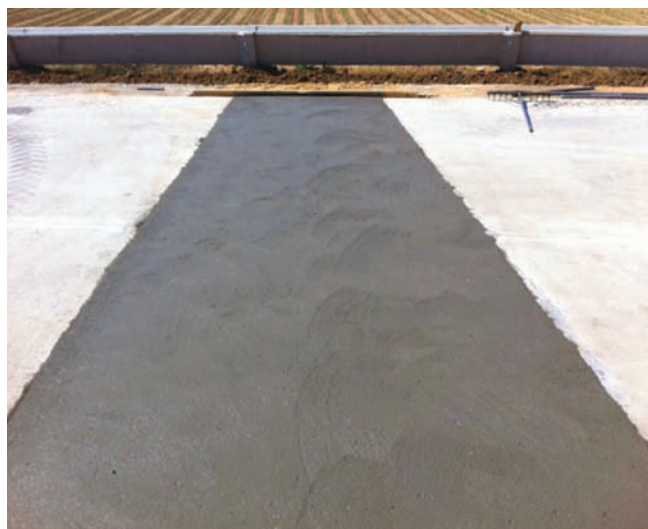
Figura 22. Reparación de una grieta aparecida en el pavimento antes de microfresar (2).
