# Estabilización de desmonte inestable en Ruta Nacional N° 150 - San Juan - Argentina

En el marco del seguimiento de la obra de construcción de la Ruta Nacional 150, tramo Ischigualasto - Río Bermejo, se observaron derrumbes en un contratalud excavado en lutitas meteorizadas, de más de 35 m de altura en la progresiva 16 700, a principios de año 2011.

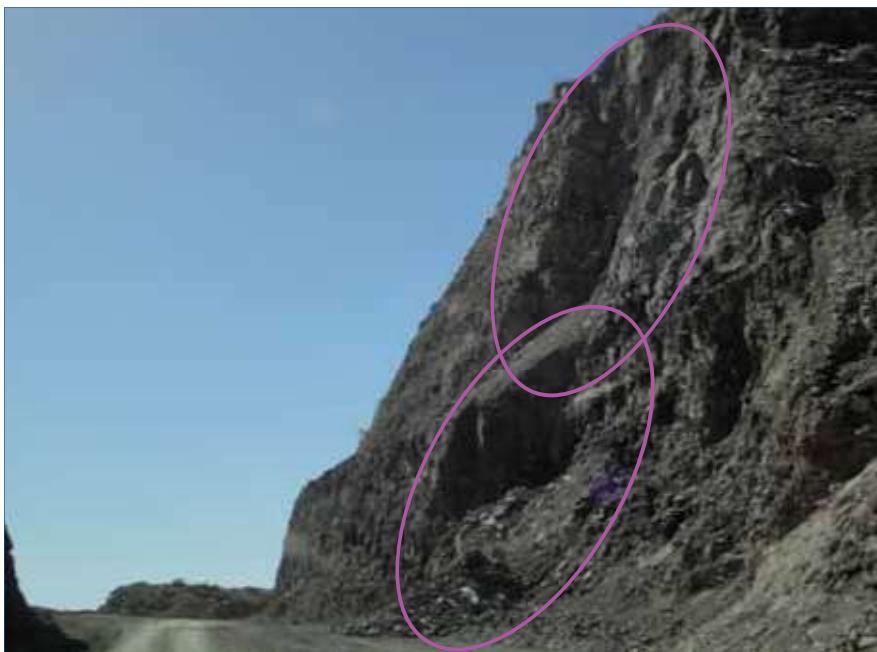
Figura 2. Vista del contratalud 16700 hacia progresivas decrecientes con los dos deslizamientos resaltados

Este contratalud se encontraba excavado de acuerdo a las pautas indicadas en el proyecto original, inclinación 1H:3V con berma única de 3 m a los 10 m. A poco de construido se produjeron en el mismo dos deslizamientos en masa, aparentemente sin influencia externa. El primero de ellos por encima de la berma, en la parte más alta del contratalud; el segundo estaba localizado poco después del anterior, en el sentido de las progresivas crecientes, al pie del contratalud, según se aprecia resaltado en la Figura 2.

Respecto del primer objetivo se propone desplazar el pie del contratalud 3 metros hacia el interior del macizo, a todo lo largo del sector que se analiza (entre las progresivas 16 660 y 16 790). En relación con el segundo, la propuesta final consiste en construir contrataludes de 2V:1H para los primeros 10 metros y para la parte superior una excavación de 1V: 1H con bermas de 5 metros de ancho cada 10 metros.

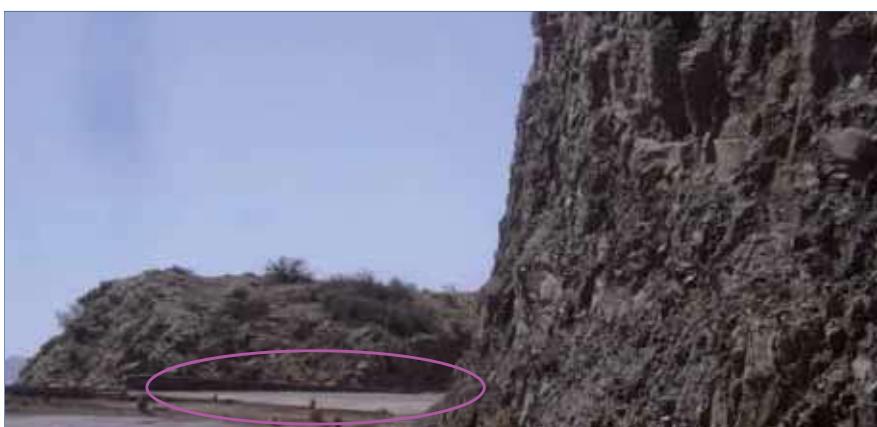
Figura 3. Vista hacia progresivas decrecientes del muro 18 desde macizo de progresiva 16 700. Resaltado el muro N° 18

Se consideró inicialmente la posibilidad de modificar el trazado entre las progresivas extremas del sector, para alejarlo del cerro. En esa hipótesis, el muro de contención N° 18, situado en progresiva 16 600, debería ser reconstruido o abandonado (ver Figuras 3 y 4).

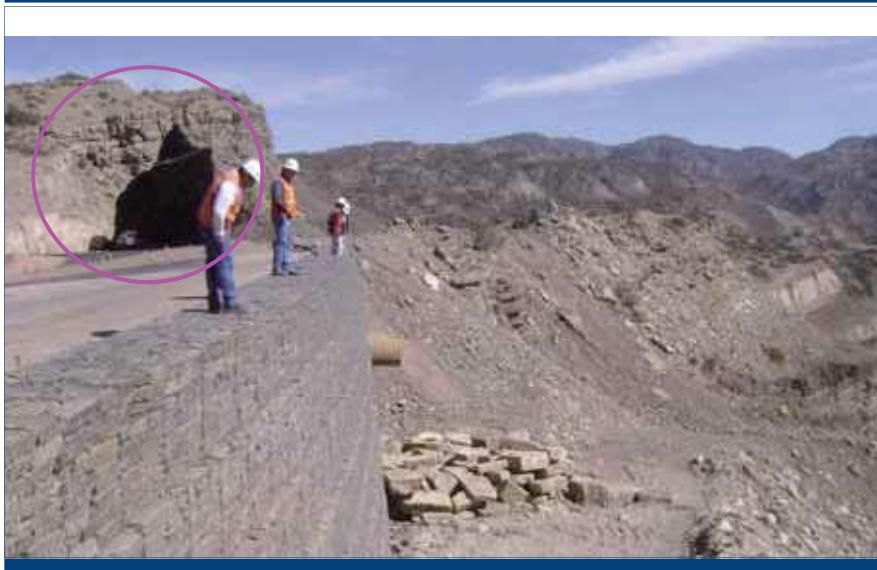
Figura 4. Vista hacia progresivas crecientes desde el muro 18 del corte cajón del macizo en progresiva 16 700, resaltado el lado derecho del mismo. Este muro N° 18 impide correr libremente el eje del camino hacia la derecha

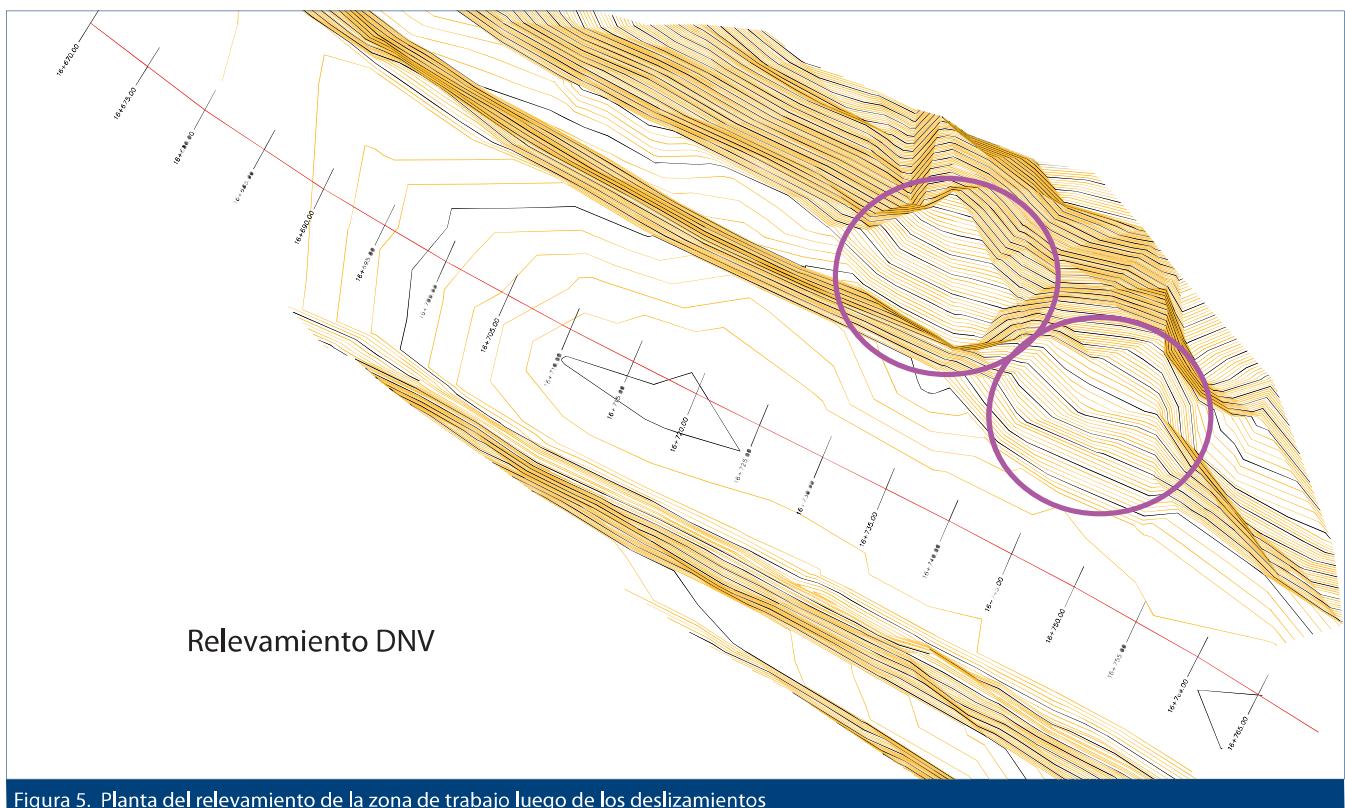
Figura 5. Planta del relevamiento de la zona de trabajo luego de los deslizamientos

En la Figura 5 se muestra el relevamiento del contratralud provisto por Vialidad Nacional, con los deslizamientos remarcados en ella, y en la Figura 6 una vista en detalle del material recién deslizado del contratralud.

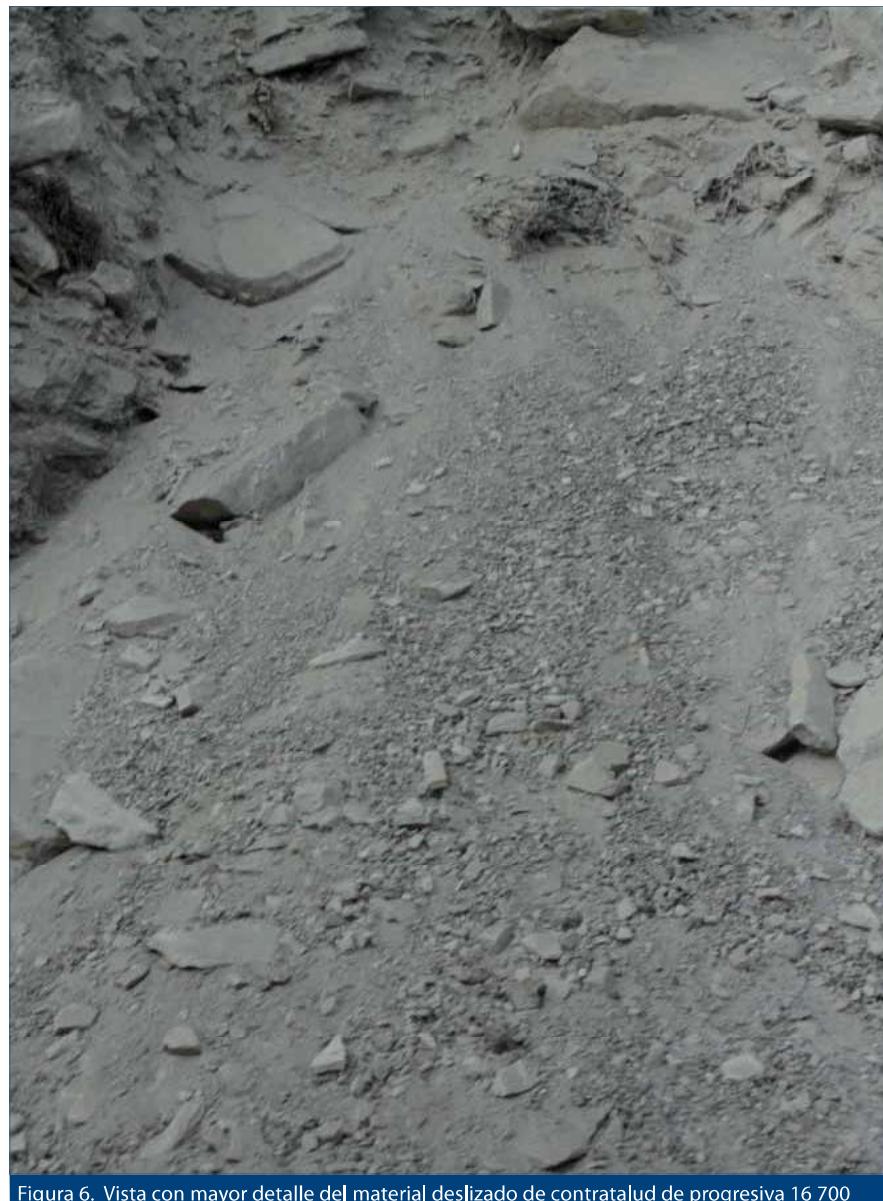
Respecto a la geología del macizo existente en la progresiva 16 700, una vez acaecidos los deslizamientos, se puede destacar la siguiente información:

minadas, intercaladas con estratos de areniscas verdes de grano muy fino. Este conjunto litológico forma un macizo muy estratificado, meteorizado y fracturado, afectando a todo el frente del contratalud.

- Se detectaron cuatro familias de discontinuidades que originan bloques y aumentan las probabilidades de deslizamiento con los trabajos de excavación y la influencia climática.
  - Las características que presentan los materiales: alternancia litológica, intensidad de fracturación y elevado ángulo del contratralud, provocan una progresiva abertura de las fracturas, producto de la descompresión, pérdida de humedad y acción de agentes climáticos.

Figura 6. Vista con mayor detalle del material deslizado de contratalud de progresiva 16 700

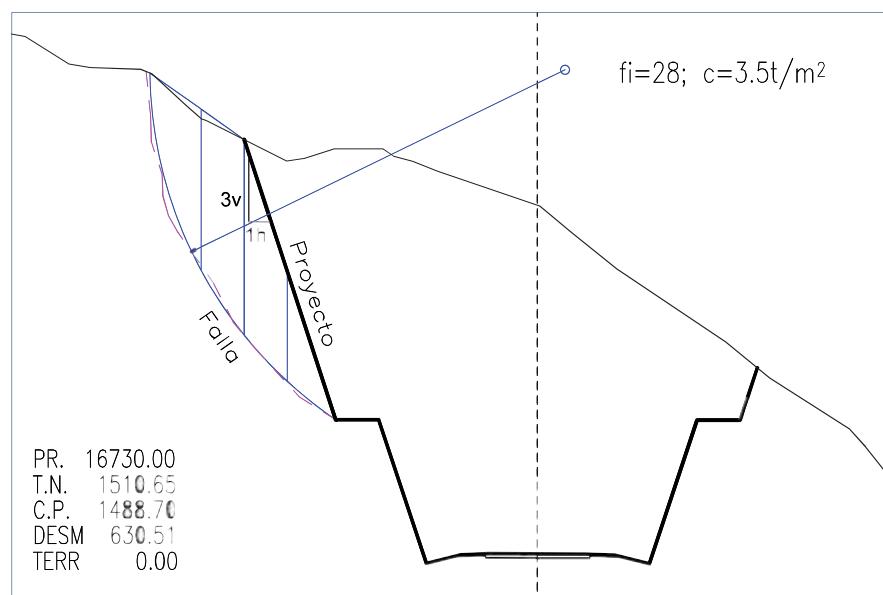
En base a la información geológica del macizo existente se escogió el perfil de la progresiva 16 730 por ser el más representativo del deslizamiento y se realizó una verificación de estabilidad por el método de Bishop, por adecuarse la circular a la forma de falla observada. Este análisis se realizó con factor de seguridad igual a uno y adoptando uno de los dos parámetros resistentes. Se observa en Figura 7 esta sección y la línea circular que esquematiza la de rotura.

Se estimaron por retrocálculo una cohesión de 0,036 MPa y una fricción de  $28^\circ$ , usando los programas elaborados por la EICAM. El análisis para este caso se hace considerando sólo cargas estáticas, que son las que estuvieron presentes en el momento del deslizamiento.

Figura 7. Perfil de proyecto progresiva 16 730 con falla en línea de trazos y línea circular adoptada para retrocálculo

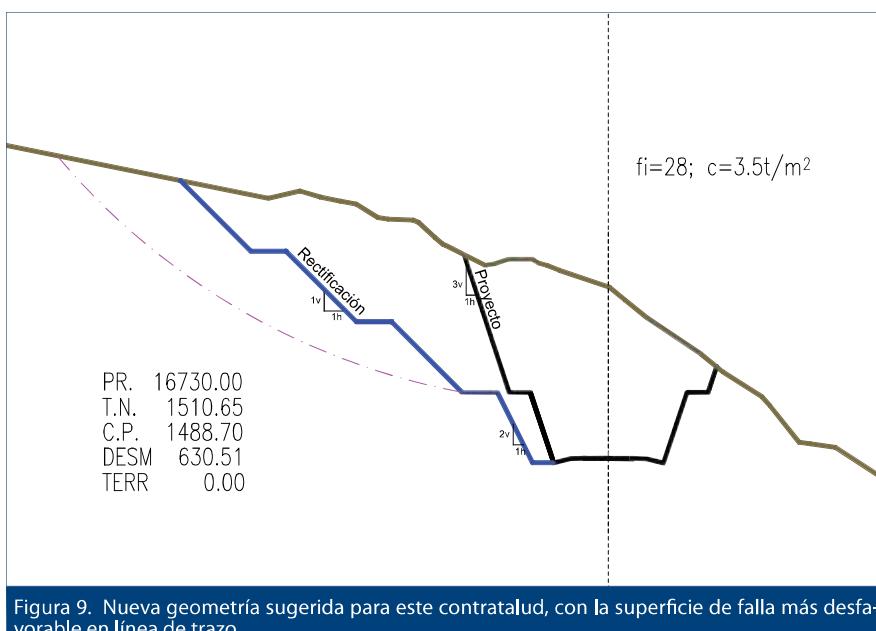
Figura 9. Nueva geometría sugerida para este contratalud, con la superficie de falla más desfavorable en línea de trazo

$F_s = 1,11$  con sismo > Factor límite con sismo = 1,1.

$F_s = 1,54$  sin sismo > Factor límite con cargas permanentes = 1,5.

correspondientes a la superficie esquematizada en la Figura 9. En el gráfico se proporciona la nueva geometría sugerida para este contratalud, en su costado izquierdo. El contratalud del otro costado no presenta problemas de estabilidad, debido principalmente a su menor altura. Esta configuración geométrica es posible dada la escasa pendiente de la ladera natural, que no aumenta en exceso el volumen de excavación del nuevo contratalud sugerido.

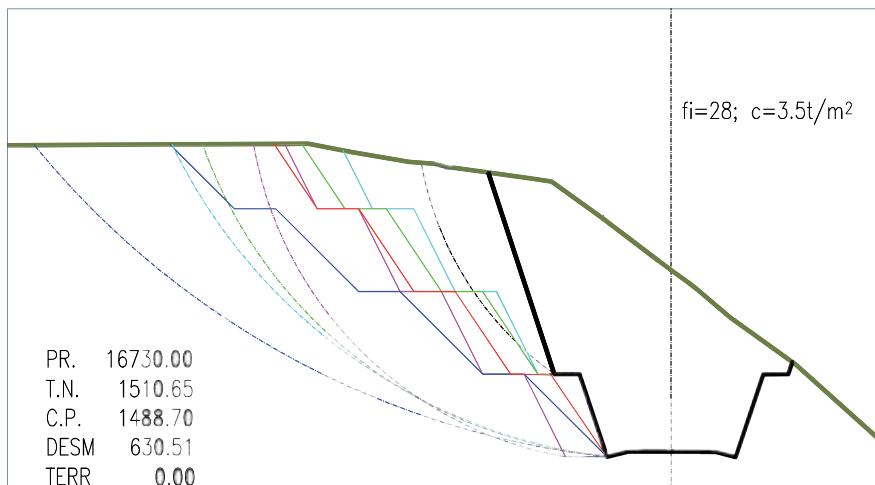
En la Figura 10 se adjunta un esquema de los análisis de estabilidad realizados considerando otras geometrías de contratalud más empinadas y cuyos factores de seguridad no superan los factores límite.

Figura 10. Esquema con análisis de estabilidad considerando otras geometrías de contratalud y sus superficies de falla

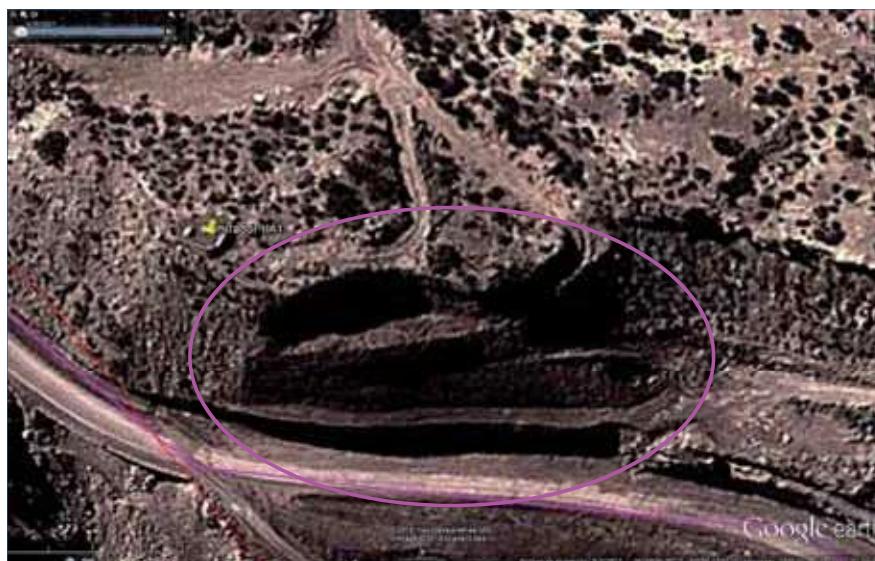
Una vez efectuados los trabajos de reconstrucción no se apreciaron nuevas situaciones inestables en el macizo, encontrándose la ruta habilitada desde el 15 de octubre de 2014.

Figura 11. Vista del desmonte 16 700, remarcado, luego de la rectificación del contratalud, según Google Earth

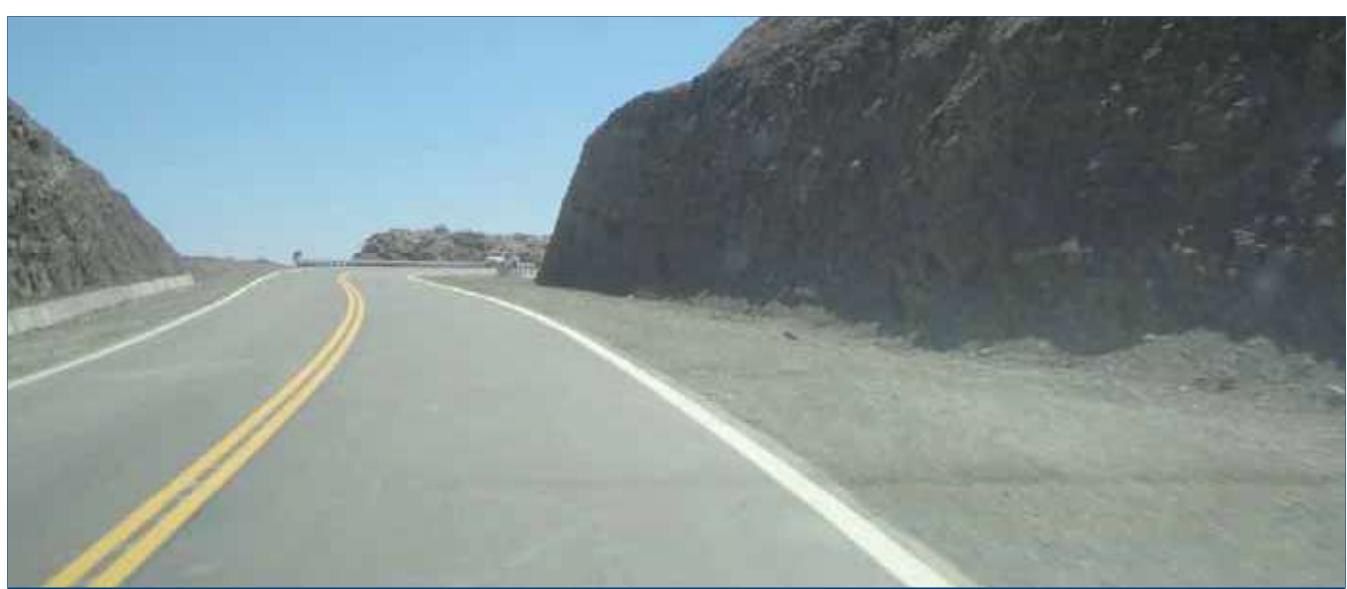
Se adjuntan vistas de Google Earth en la Figura 11 y una foto con vista hacia progresivas decrecientes en Figura 12, del estado actual del macizo de progresiva 16 700.

Figura 12. Vista hacia progresivas decrecientes del macizo reperfilado de progresiva 16 700
