# Ejemplos de Rotura de Firmes con Pavimentos Bituminosos

## Examples of Road Surface Breaking with Bituminous Pavements

**Francisco Javier Payán de Tejada González**

**Félix Edmundo Pérez Jiménez**

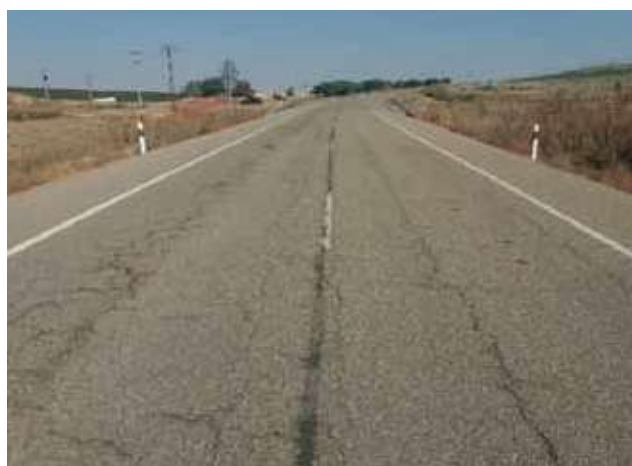
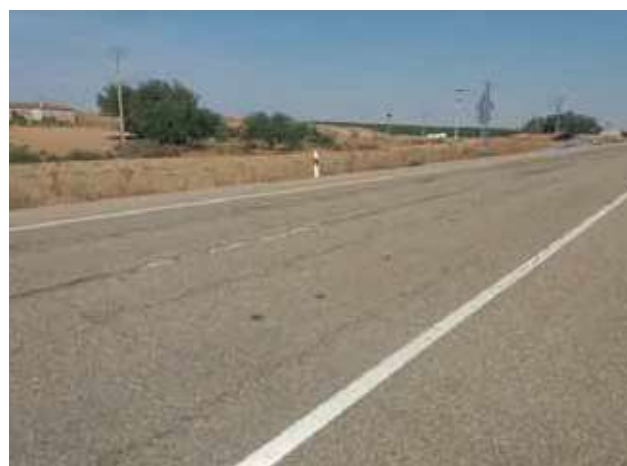
Figuras 3 y 4. Fisuración en rectángulos

Se ha elegido un tramo de la carretera N-620a, pppk 169+645, que presenta en superficie un patrón de fisuración en rectángulos, formado por fisuras longitudinales, no siempre coincidentes con las zonas de rodada, unidas por fisuras transversales con una cierta cadencia (Figuras 3 y 4).

Se hizo una medición del espaciamiento de las fisuras y se encontró que las fisuras longitudinales se encontraban separadas de manera uniforme entre 1,70 y 1,80 m, mientras

que las fisuras transversales también mantenían una cadencia uniforme entre 3,80 y 4,00 m

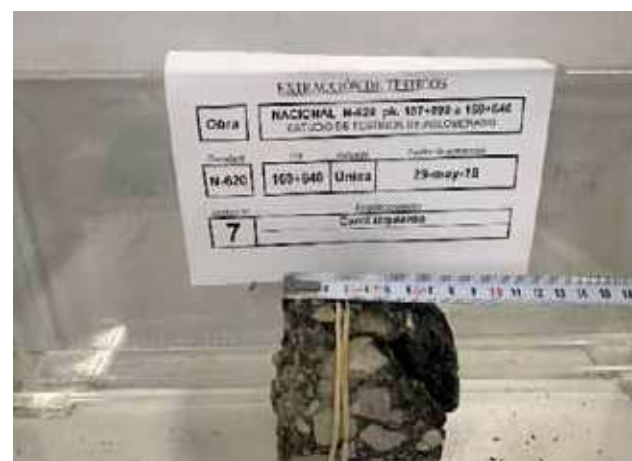
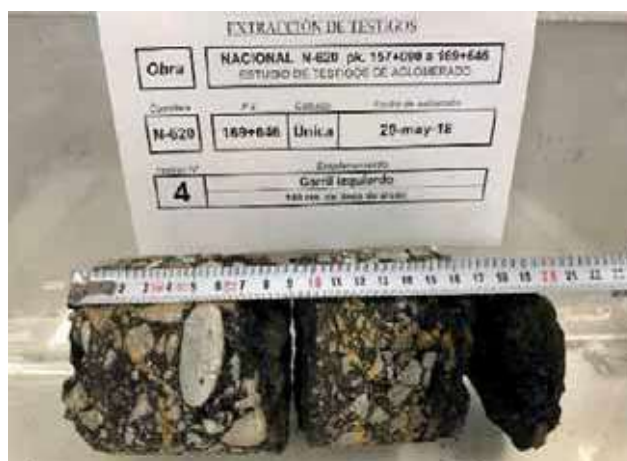
Figuras 5 y 6.

En los testigos solo pudo extraerse la capa superior del último refuerzo, encontrándose la mezcla muy disgregada por debajo, excepto en un testigo que mostró claramente la falta de adherencia entre el último refuerzo y la capa de mezcla inferior. (Figuras 5 y 6).

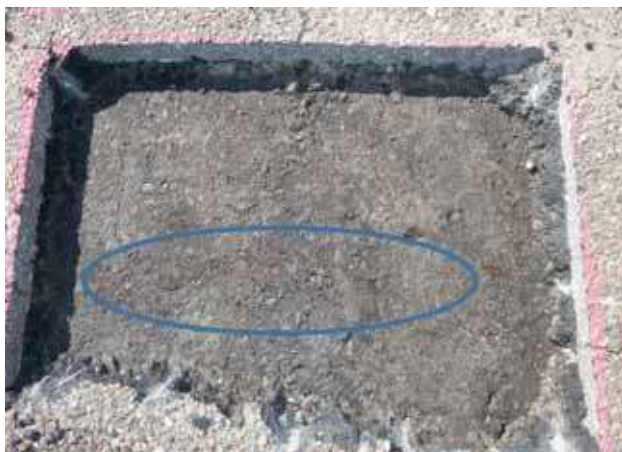
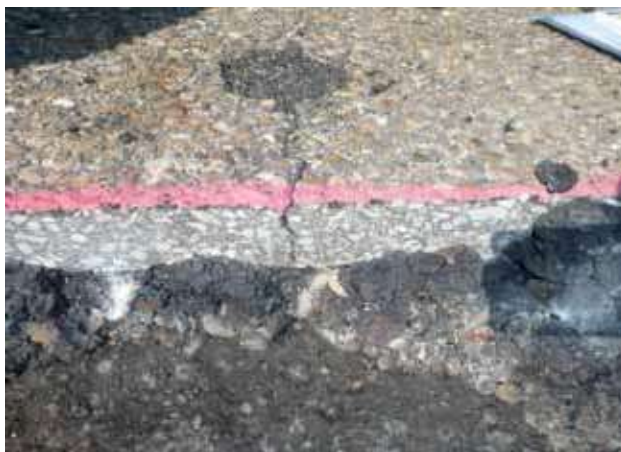
Figuras 7 y 8.

La calicata mostró que las grietas que se presentaban en la superficie del pavimento no se continuaban en la capa por debajo del último recrecido,

en la que únicamente se vislumbraba una fisura muy fina como continuidad de la fisura transversal correspondiente en superficie. (Figuras 7 y 8)

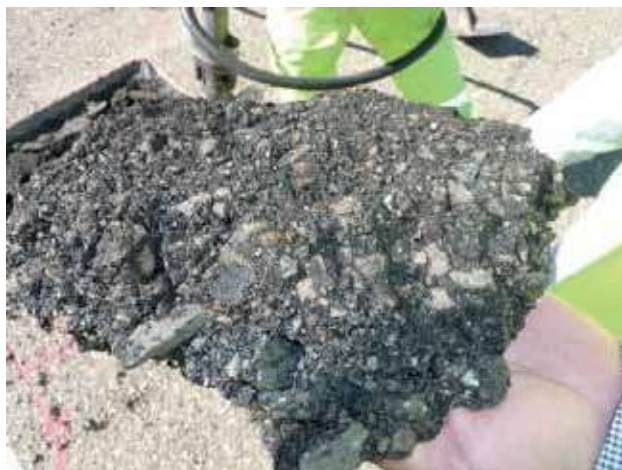
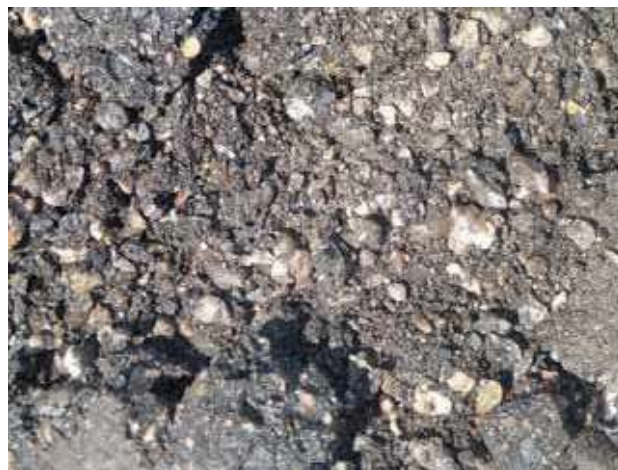
Figuras 9 y 10.

Las capas inferiores se disgregaban muy fácilmente ante la acción

del martillo y aparecen con muchos áridos limpios sin restos de betún. (Figuras 9 y 10)

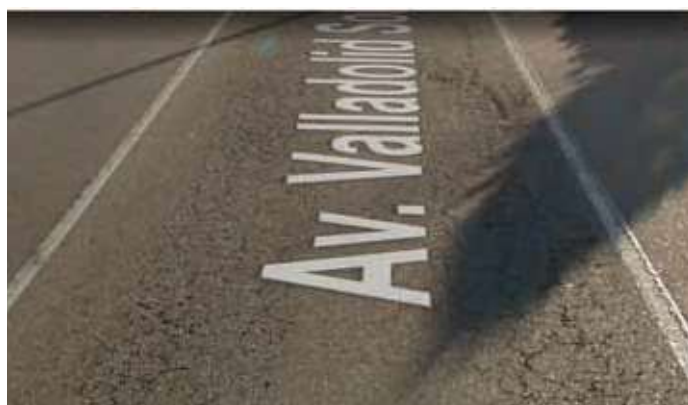
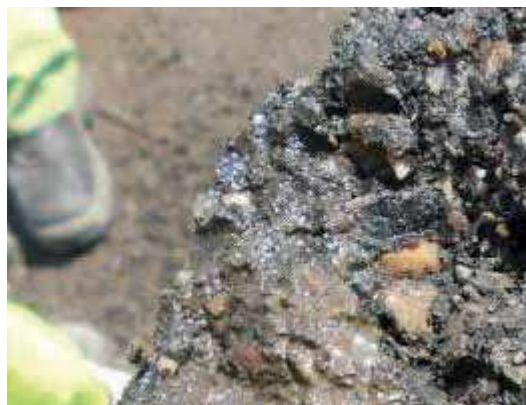
Figuras 11 y 12. Pérdida de betún en capas inferiores

Se realizó una calicata centrada en las grietas de una zona de rodada. Ante el efecto del martillo, la primera capa sale en trozos grandes que se rompen fácilmente con la mano. Al partir estos trozos, el betún aparece

brillante y con restos de agua infiltrada y los áridos aparecen con superficies limpias sin betún adherido. (Figuras 11 y 12).

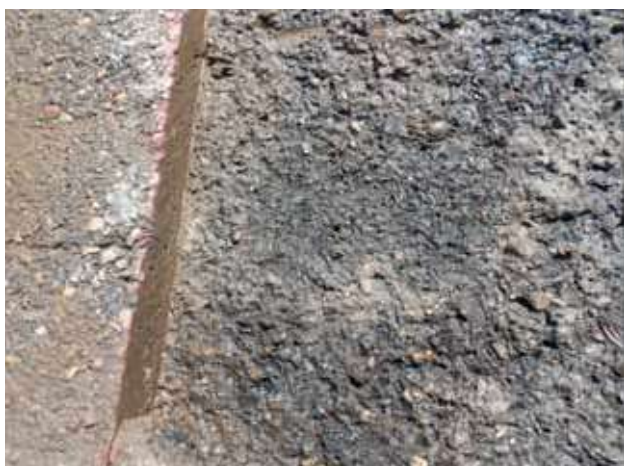
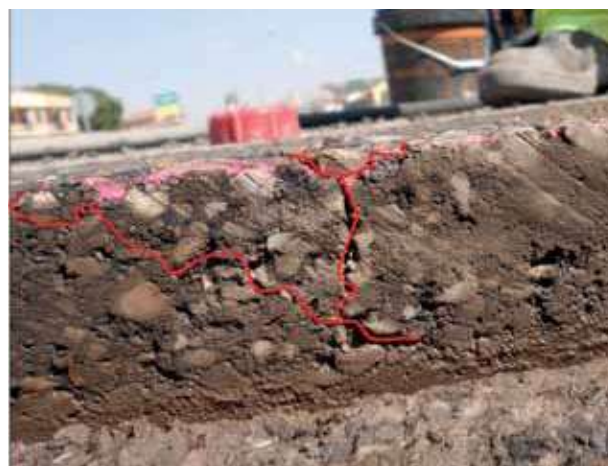
Figuras 13 y 14. Desaparición de las fisuras en las capas inferiores

Las grietas que aparecían en superficie no continúan a la segunda capa. (Figuras 13 y 14).

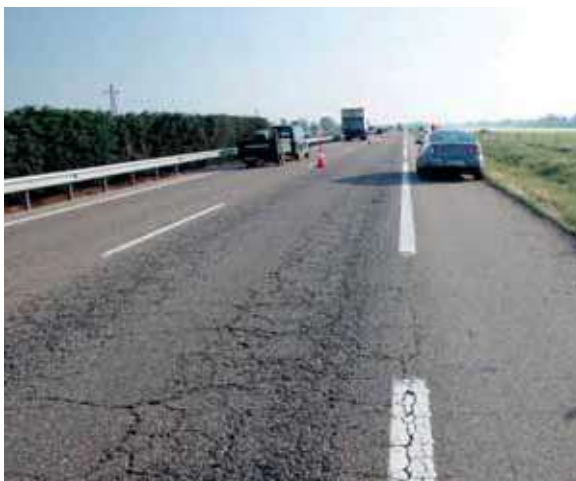
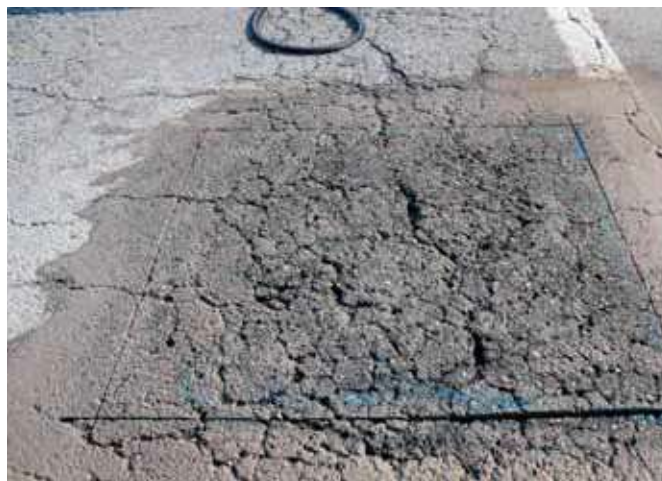
Figura 15 y 16. Agrietamiento importante de la capa de rodadura

El pavimento se encuentra muy agrietado en las zonas de rodada que originan su cuarteo en trozos pequeños y muchas ramificaciones con formación de grietas transversales que unen las zonas cuarteadas de ambas rodadas. (Figuras 15 y 16).

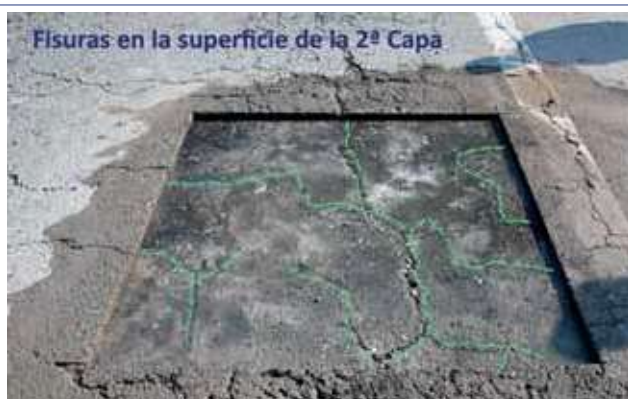
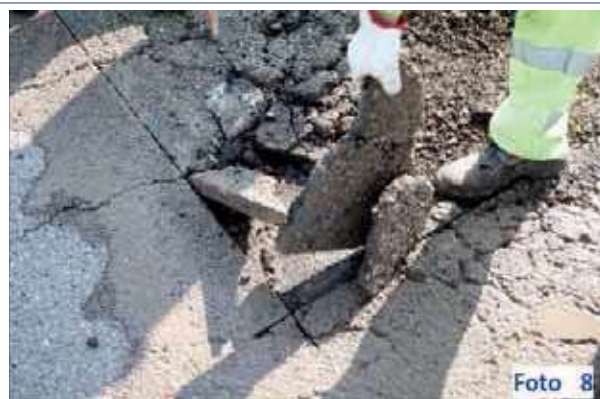
Al realizar la calicata, la primera capa se levanta con poco esfuerzo dado su estado general de rotura. En la superficie de la segunda capa

Figura 17 y 18. Falta de adherencia entre la capa de rodadura y la intermedia

se aprecia la propagación de las grietas del pavimento si bien con una densidad bastante menor. No hay adherencia entre la primera capa y la segunda y los trozos se pueden retirar fácilmente con la mano. (Figuras 17 y 18).

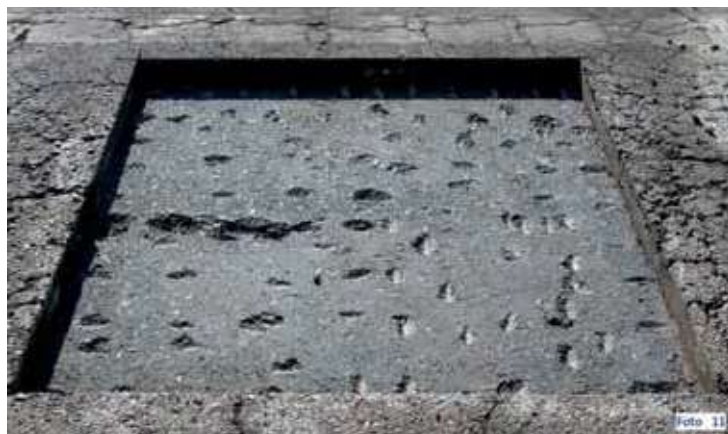
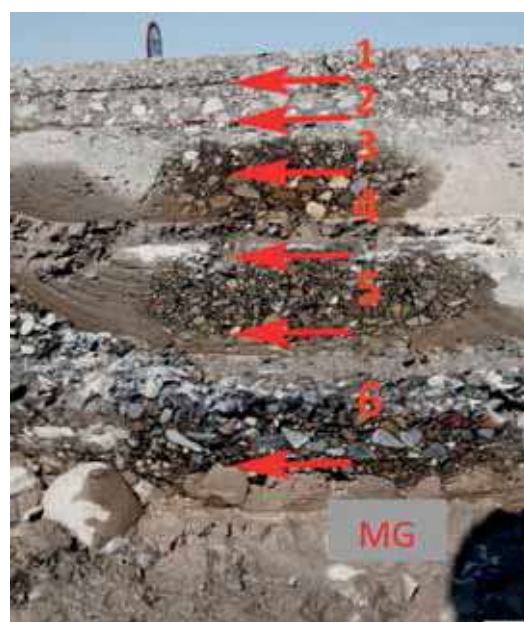
Figura 19 y 20. Desaparición del agrietamiento en la 3ª capa y corte de la calicata

La segunda capa cuesta picarla y presenta adherencia con la tercera capa. En la superficie de la tercera capa ya no aparecen grietas o fisuras de ningún tipo. La continuación de la calicata hasta el final del paquete de mezclas bituminosas presenta algunas capas que se disgregan muy fácilmente con el martillo y un espesor total de 34 cm de mezclas bituminosas. (Figuras 19 y 20).

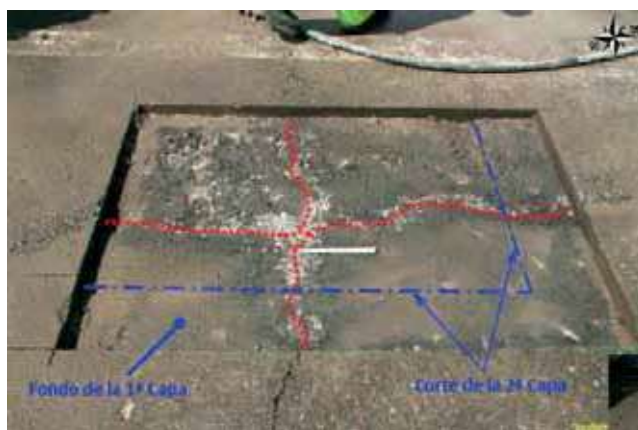
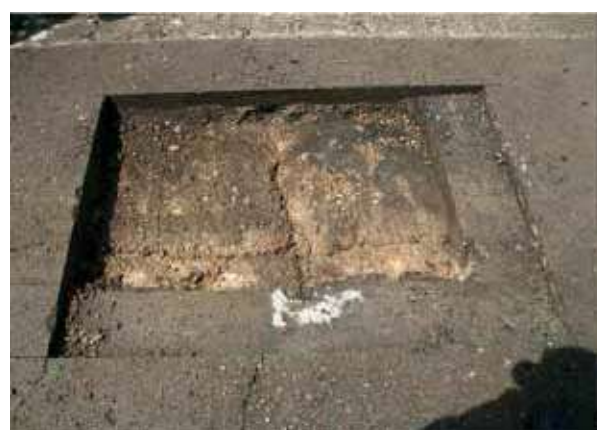
En superficie presenta las grietas típicas de reflexión de las formadas en la gravacemento, pero también presenta grietas longitudinales en las zonas de rodada.

Figura 21 y 22 Fisuración por reflexión de las grietas de retracción de la gravacemiento

Al descubrir las diferentes capas, se puede comprobar que las grietas continúan hasta la capa de gravacemiento donde se manifiestan ambas grietas, transversales y longitudinales, formando bloques del material estabilizado (Figuras 21 y 22).

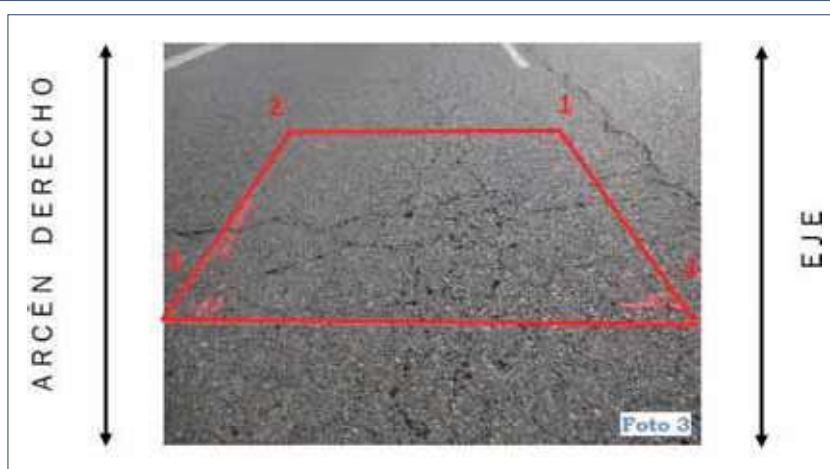
Figura 23. Fisuración a 90°

La superficie del pavimento se encuentra muy agrietada, con dos

líneas de fisuración ramificada a 90°. (Figura 23).

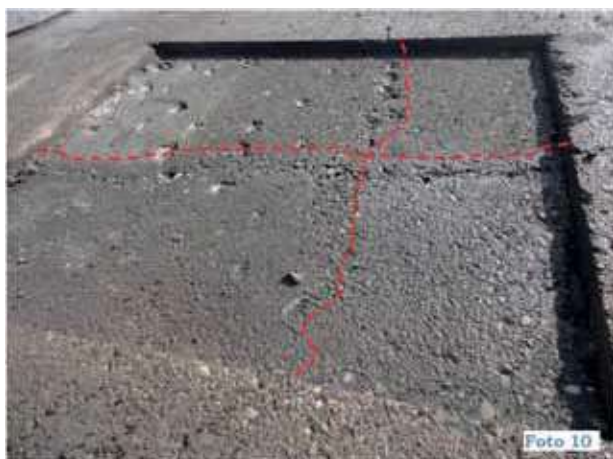
Figura 24 y 25. Continuación de la fisuración sólo en la segunda capa

Picada la 1ª capa, presenta grietas a 90° sobre la superficie de la 2ª capa. La adherencia entre ambas capas es escasa y el material sale en grandes trozos. (Figura 24).

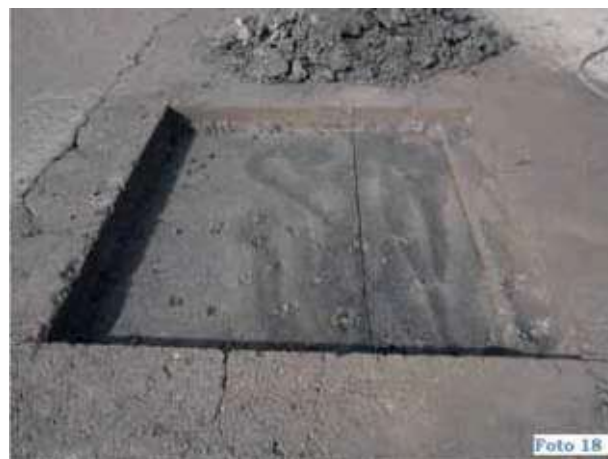
Al picar la 2ª capa, que presenta una mayor dureza que la anterior

pero que también se encuentra despegada de la tercera capa, se observa que las grietas observadas en superficie no se continúan a la capa inferior que se encuentra limpia de fisuración. (Figura 25).

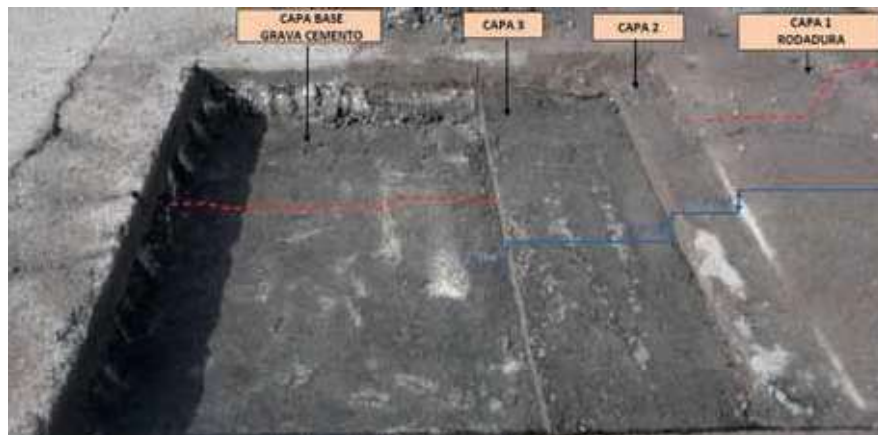
Al picar la tercera capa se llega a la gravacemento que presenta en su superficie una grieta de retracción en la misma posición que la encontrada en las capas 1 y 2. (Figura 26).

Figura 26. Corte de la calicata

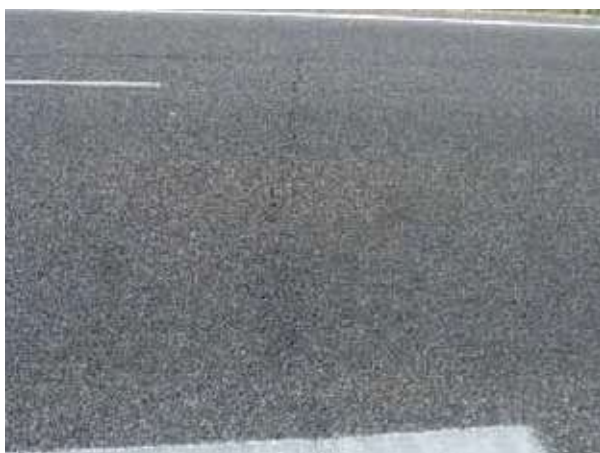
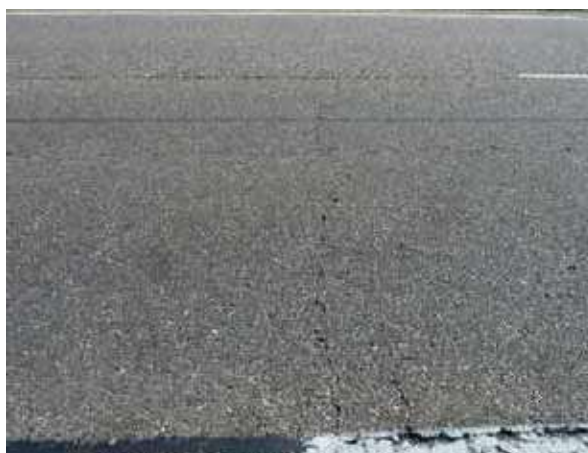
Figura 27 y 28.

En nuestra experiencia, es muy frecuente encontrar patrones de fisuración de los pavimentos constituidos por fisuraciones longitudinales y transversales que se cruzan a 90°, formando rectángulos. (Figuras 27, 28, 29 y 30).

Se puede comprobar que esta fisuración no coincide con las zonas de rodada sometidas a las cargas del tráfico, incluso aparecen en los carriles izquierdos que soportan muy poco tráfico pesado.

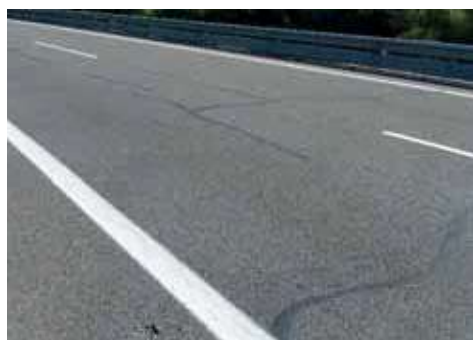
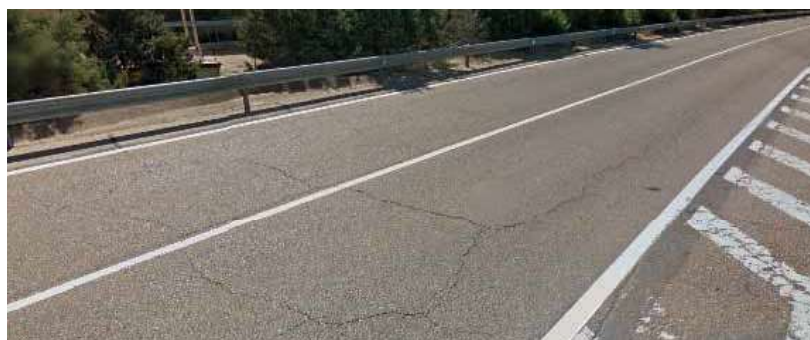
Figura 29 y 30. Fisuración a 90°.

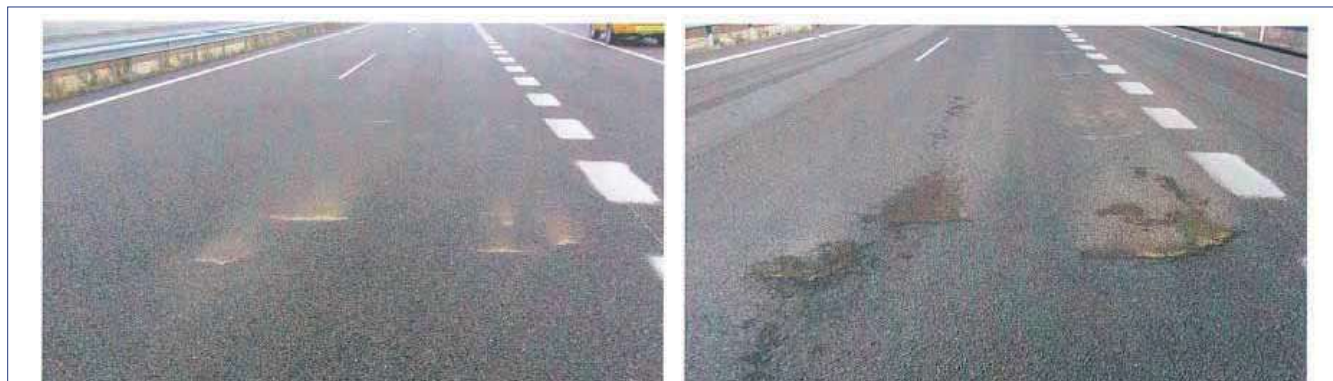
Figura 31 y 32. Ascenso de finos del suelocemento a la superficie de rodadura

En las Figuras 31 y 32 se aprecian los síntomas del fallo de la base de suelocemento en el pavimento, originándose hundimientos localizados, ascenso de finos en superficie y una gran irregularidad superficial.

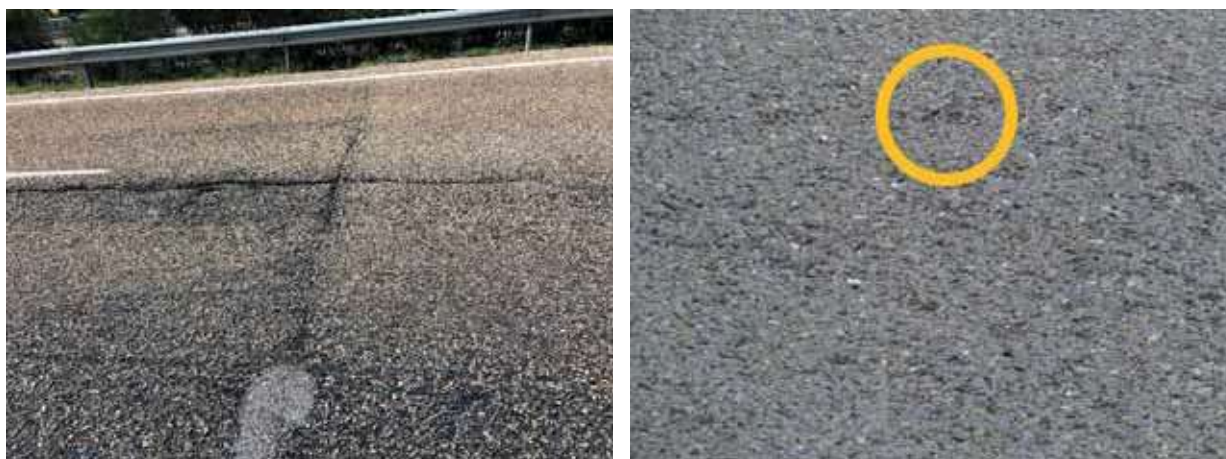
En la Figura 33 puede verse un pavimento drenante completamen-

te envejecido, con más de 18 años desde su puesta en servicio. En esta Figura se aprecia alguna zona que ha perdido toda la capa de rodadura e incluso la existencia de grietas a 90° debidas a otras causas. En la Figura 34 se aprecia un pavimento con mezcla discontinua tipo b que ya está empezando a perder gravillas en superficie.

Figura 33 y 34. Pérdida de gravilla en capas de rodadura drenantes

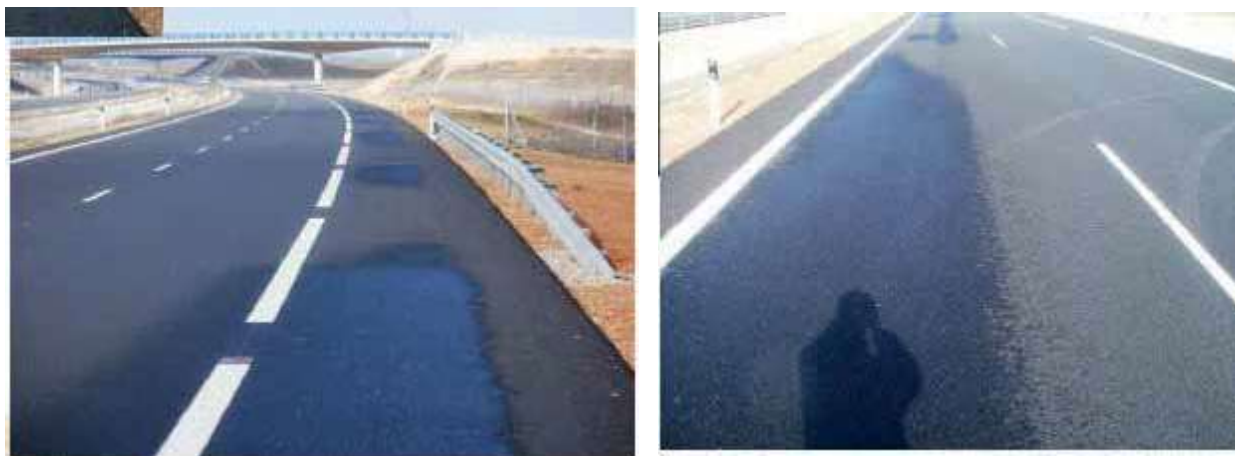
Otro síntoma que sólo hemos apreciado en las mezclas discontinuas tipo b es el de su heterogeneidad granulométrica que, debido a que se encuentran en el límite entre las mezclas impermeables y drenantes por su alto contenido de huecos, puede provocar la existencia de zonas drenantes que absorben agua rodeadas de zonas impermeables que impiden su salida. Estas zonas con agua, además de perjudiciales para la durabilidad de la mezcla, son un riesgo para la seguridad vial en áreas de climas fríos, pudiendo generar problemas de vialidad invernal por la formación de hielo al congelarse.

En las Figuras 35 y 36 se puede ver este fenómeno en una carretera recién terminada.

Figura 35 y 36. Formación de zonas con acumulación de agua en una mezcla BBTM -B
