# Acondicionamiento de cauce en el paso de la carretera N-232 sobre el Barranco de Molinás en Xert (España)

Improvement of the watercourse and road infrastructure at the crossing of N-232 road over Ravine Molinás in Xert (Spain)

**Alvaro Parrilla Alcaide**

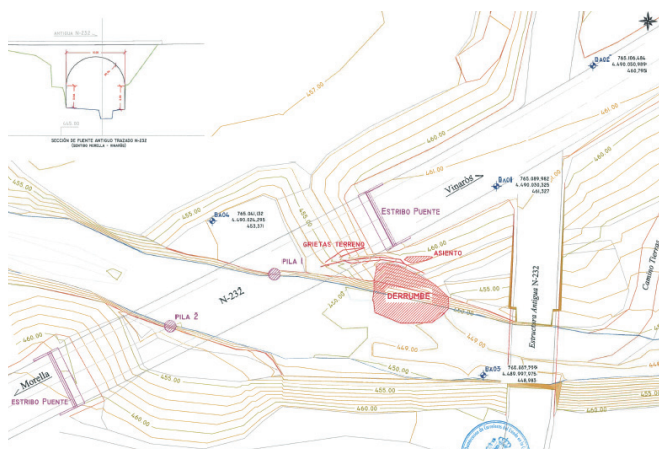
Figura 8. Avenida del 6 de marzo de 2013: planta de daños

La avenida del 6 de marzo de 2013 (madrugada del día 5 al 6) provocó la caída del muro de escollera de protección del estribo norte del viaducto de 2002, lo que dio lugar a grietas y asientos en el cono de tierras de dicho estribo; pese a ello, el mencionado viaducto no sufrió daños estructurales (Figura 8, Figura 9 y Figura 10). Además se produjo y una fuerte erosión en el cimiento del estribo sur del puente de 1940, que puede cifrarse entre

60 y 75 cm y que sirvió como cauce de aguas bajas (Figura 13) una vez pasado el pico de la avenida principal (ver Figura 11 y curvas de nivel en Figura 8).

Como actuaciones de las primeras horas se procedió a cortar el tráfico, a inspeccionar la infraestructura y su entorno y a extender láminas impermeabilizantes (que hubo que fijar convenientemente al terreno para que no se las llevara el viento) que tratasen de impedir la entrada de más agua de lluvia por las grietas del cono de tierras de la estructura de 2002, así como a reforzar con hormigón la erosión del cimiento y el estribo sur del puente de 1940.

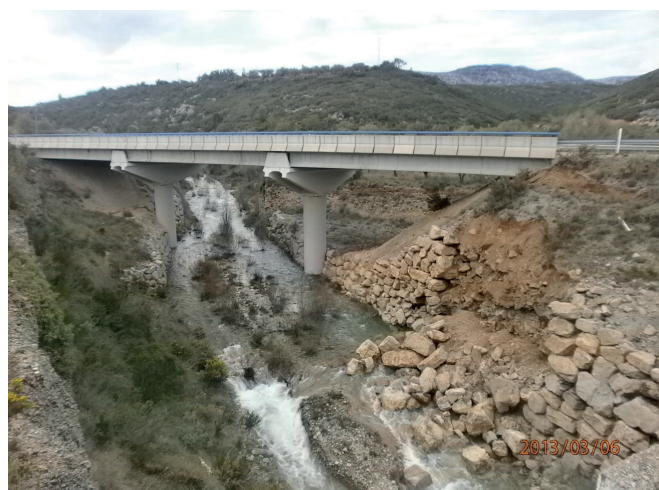
Figura 10. Fotografía del 6 de marzo de 2013, unas tres horas después del paso del pico de la avenida: observese la caída del muro de escollera de protección del estribo y la poza de socavación en la margen contraria

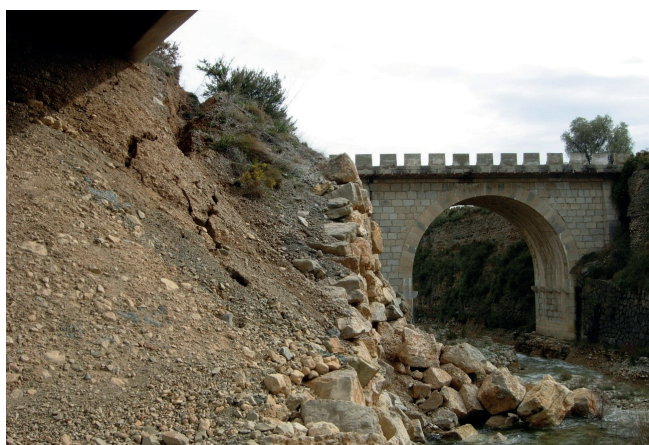
Figura 11. Fotografía del 6 de marzo de 2013, unas tres horas después del paso del pico de la avenida: caída del muro, grietas y asientos en cono de tierras del estribo norte del viaducto de 2002 (a la izquierda) y erosión en estribo sur del puente de 1940 (a la derecha de la imagen), que a partir de entonces empezó a funcionar como cauce de aguas bajas

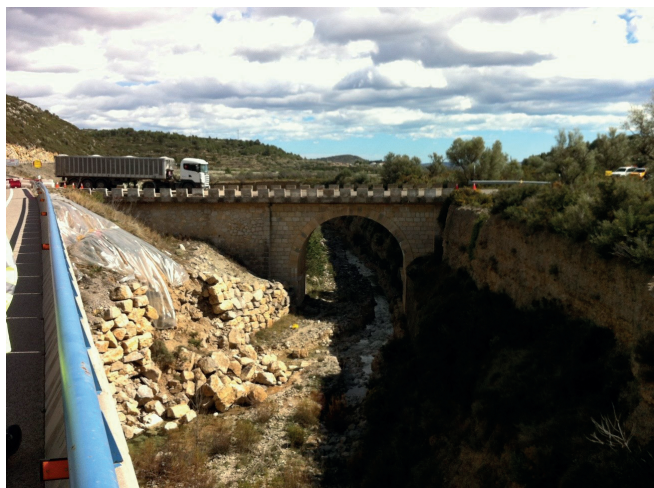
Figura 12. Imagen del 12 de marzo de 2013: seis días después del paso de la avenida, el cauce vuelve a estar casi seco, el tráfico se ha desviado por el puente de 1940 y permanece la lámina impermeable para evitar la entrada de lluvia por las grietas en el cono de tierras del viaducto de 2002

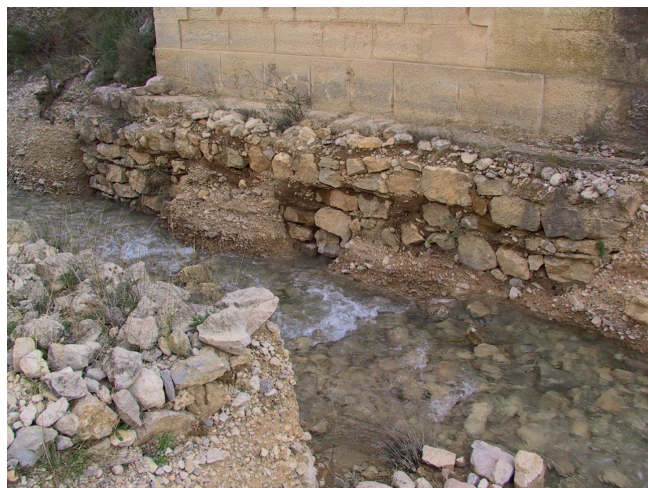
Figura 13. Imagen del 12 de marzo de 2013: seis días después del paso de la avenida; socavación del cimiento del estribo S del puente de 1940 y generación de cauce de aguas bajas en el nivel de gravas con cementación calcárea, de entre 60 y 75 cm de profundidad

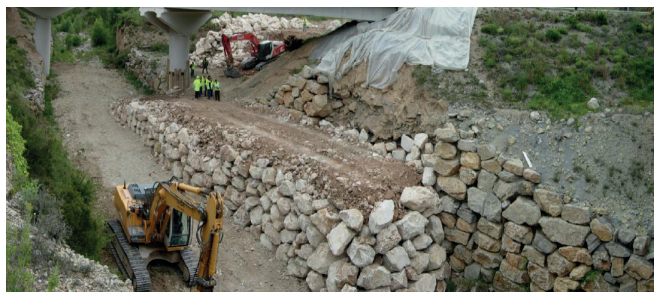
Figura 17. Primera etapa de la reconstrucción del muro de escollera en el estribo norte del viaducto de 2002

El nuevo muro de escollera colocada se construyó en la margen izquierda en varias etapas, como muro de sección variable (para adaptarse a la compleja geometría del emplazamiento) con ma-

yores dimensiones que el preexistente; llega a alcanzar una altura máxima de 8 m y un espesor de hasta 3,5 m.

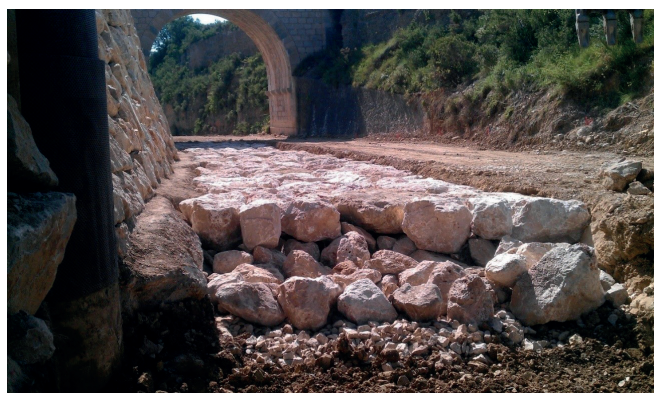
Figura 19. Detalle de inserción de muro de escollera y semisección del lecho del cauce (ver además la Figura 15)

Posteriormente se reparó el cono de tierras y se extendió tierra vegetal. Se cuidó especialmente la inserción del muro en la protección del lecho (ambos construidos con escollera) que se describe más adelante (Figura 15), así como de disponer espacio libre durante la ejecución de las obras para la posi-

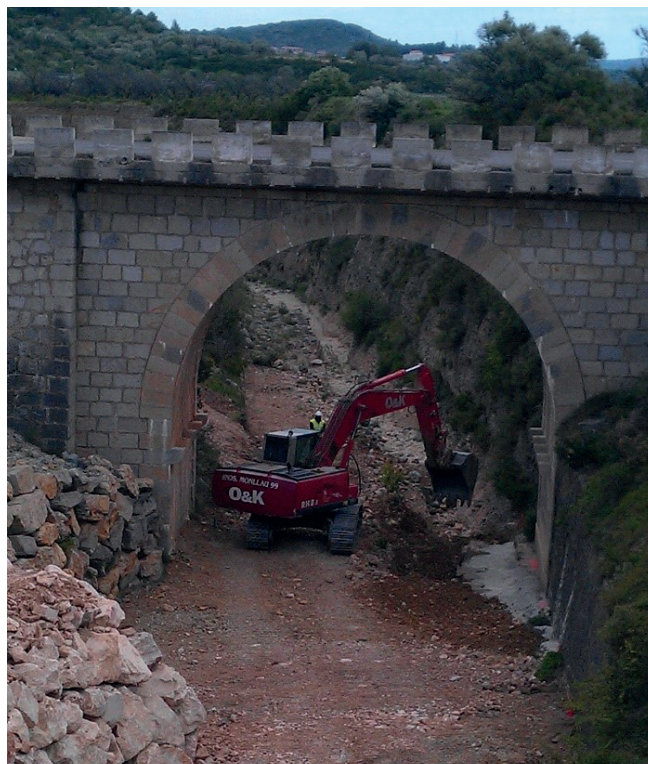
Figura 18. Trabajos para restitución de cauce por erosión en estribo S del puente de 1940. Se trata de una fase previa al escollero del lecho

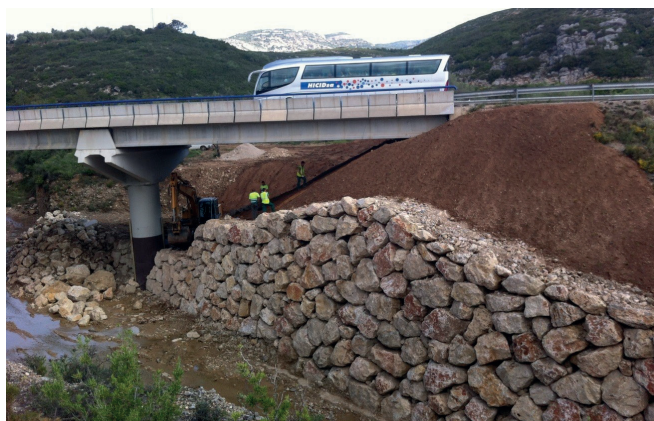
Figura 20. Extendido de tierra vegetal en coronación del muro y cono de tierras del estribo (fase compatible con el paso del tráfico por el viaducto)

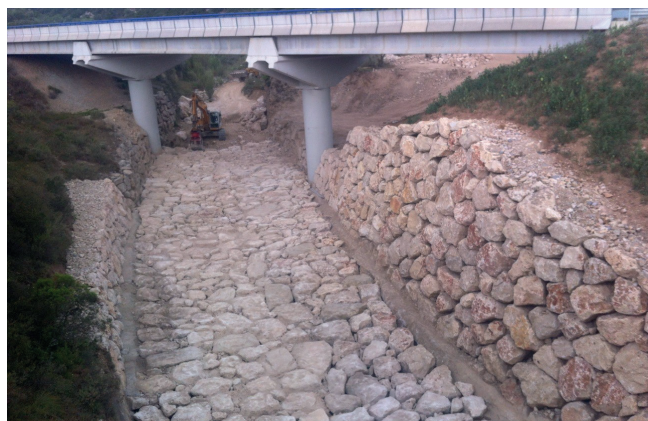
Figura 21. Aspecto de las obras, únicamente a falta de ejecución del rastrillo de entrada

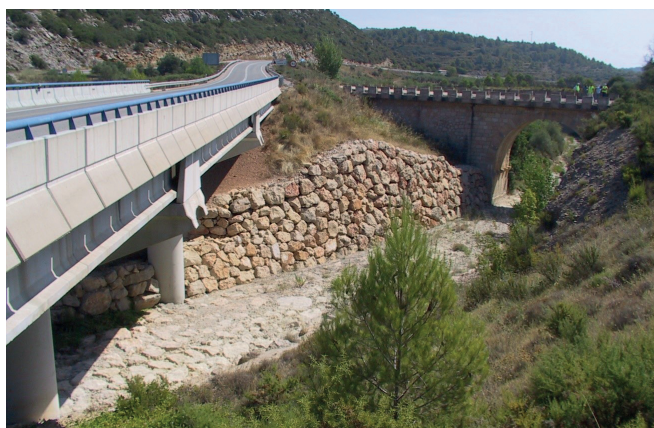
El comportamiento de la obra observado hasta la fecha ha sido muy satisfactorio. Aunque no se han vuelto a producir los caudales de 2013, en estos últimos años han tenido lugar algunas otras avenidas importantes, sin que la infraestructura haya sufrido daño alguno.

Figura 22. Vista general de las obras, a los siete años de la incidencia (agosto de 2020)

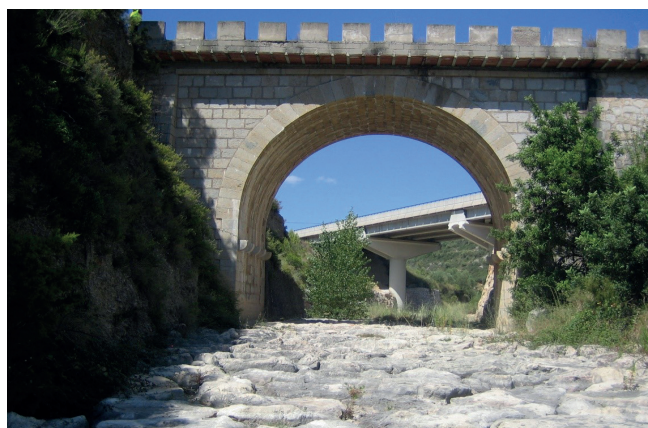
Figura 23. Vista de los dos puentes desde el rastrillo de salida (aguas abajo) en agosto de 2020
