# Problemática de las sales fundentes en la corrosión de armaduras en tableros de puentes y afección a los postesados

The problem of de-icing salts in the corrosion of rebars in bridge decks and their effects on post-tensioned structures

**Noemi Corral Moraleda**

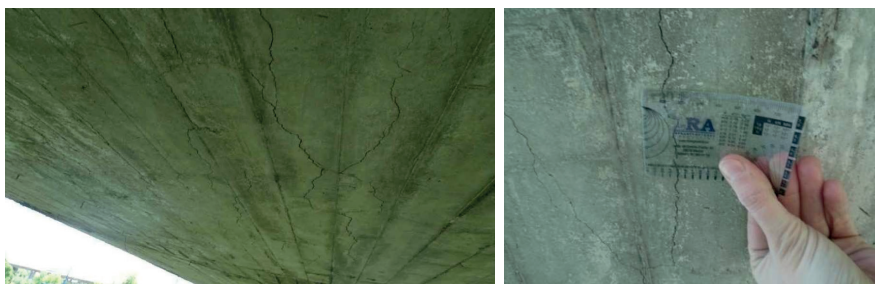
Figura 6. Fisuración longitudinal en la cara inferior del tablero (Estructura del Nudo de Colmenar)

- Abundante fisuración longitudinal en la superficie inferior de la sección, orientada de forma paralela a las compresiones principales del pretensado. Esta fisuración en la parte inferior del tablero solo se observó en la estructura del Nudo de Colmenar, seguramente porque en el caso de la estructura de la carretera SG-20, y como se verá más adelante, el proceso de degradación del hormigón por reacción árido-álcali se encontraba en una fase más temprana. (Figura 6)

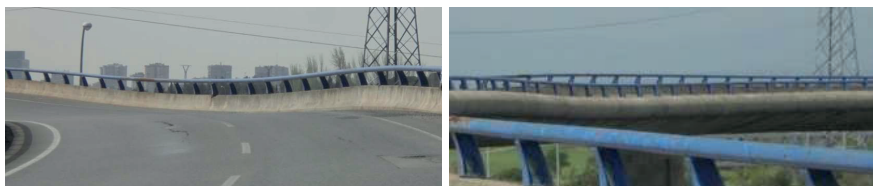
- Flechas verticales acusadas en el caso de la estructura del Nudo de Colmenar, especialmente en tres vanos: vano 5 (vano de mayor luz sobre la M-40) y vanos 8 y 11. La deformación de estos vanos apuntaba a una pérdida de rigidez del hormigón como consecuencia de la degradación por árido-álcali. Nuevamente, esta pérdida de rigidez del hormigón a través de la deformada no se percibió en la estructura de la SG-20, al encontrarse en un estadio más inicial del proceso de deterioro. (Figura 7)

Figura 7. Flechas acusadas apreciables en los vanos 5 y 8 de la estructura del Nudo de Colmenar

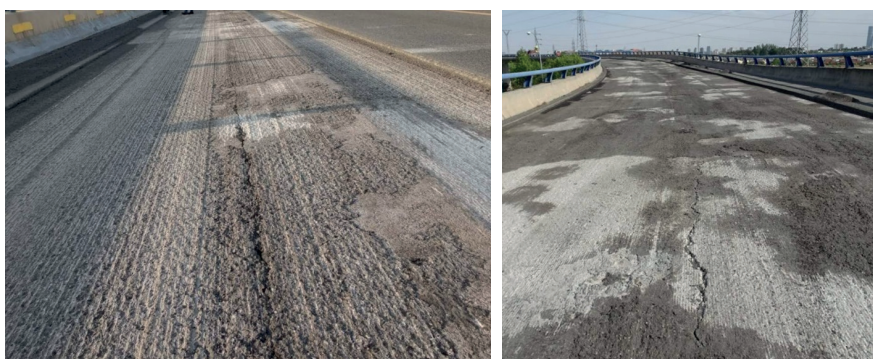
- Fisuras longitudinales en la cara superior del tablero coincidentes con la dirección de los pretensados. Estas fisuras se observaron tras el fresado del pavimento en ambas estructuras, si bien eran más abundantes en la estructura del Nudo de Colmenar. (Figura 8)

Figura 8. Fisura longitudinal observada en la cara superior del tablero (A la izquierda, estructura de la carretera SG-20; a la derecha, estructura del Nudo de Colmenar)

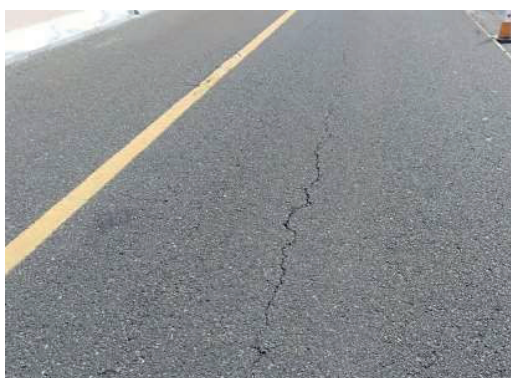
En el caso de la estructura de la SG-20 la fisuración de la cara superior del tablero se llegaba a reflejar

Figura 9. Reflejo en el pavimento de una de las grietas existentes en el tablero (Estructura de la carretera SG-20)

en algunas zonas del pavimento (Figura 9)

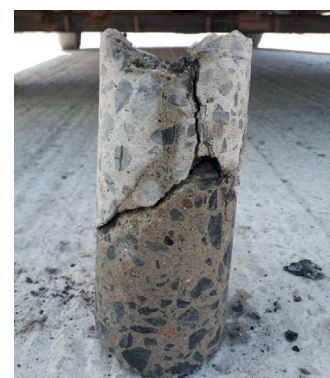
Figura 10 – Fracturación interior de la masa de hormigón en uno de los testigos extraídos en la estructura de la carretera SG-20ra SG-20)

Asimismo, en ambas estructuras, además de las grietas observadas en la cara superior del tablero, se extrajeron testigos en la alineación

de las fisuras con fracturación interior de la masa de hormigón (Figura 10)

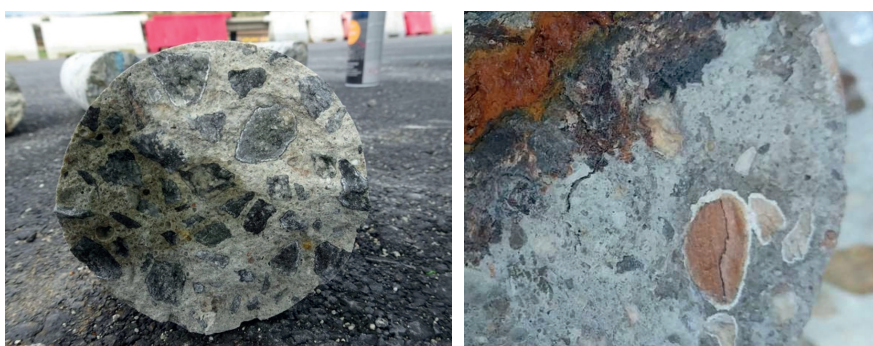
Figura 11. Aureolas blanquecinas observadas alrededor de los áridos de los testigos extraídos sin necesidad de microscopía (A la izquierda, estructura de la carretera SG-20; a la derecha, estructura del Nudo de Colmenar)

presencia de una aureola blanca alrededor de algunos áridos, compatible con la formación de gel de sílice de naturaleza expansiva, resultado de la reacción árido-álcali (Figura 11)

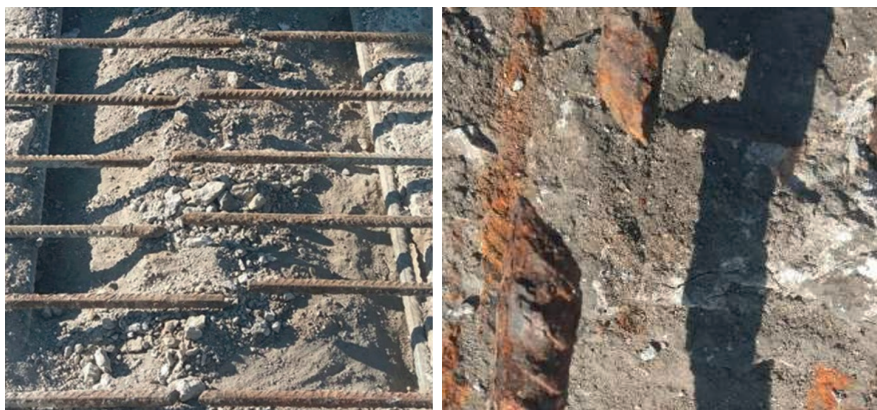
Figura 12 – Detalle de las barras seccionadas en la estructura del Nudo de Colmenar

Por otro lado, se observó el seccionamiento de las barras de armado transversal con una alineación de rotura coincidente con algunas de las grietas longitudinales y con apariencia macroscópica de rotura frágil. Para la observación de las armaduras, se realizaron pequeñas calas en la alineación de las grietas (Figura 12 y 13).

- Hidrodemolición del tablero hasta descubrir la armadura transversal afectada, reposición de la armadura y reconstrucción con hormigón de árido fino hasta la cota inicial.
- Reinyección de las vainas de pretensado mediante una inyección al vacío por medio de una lechada fluida con inhibidor de corrosión

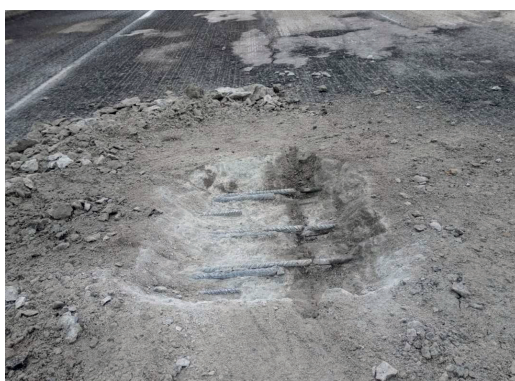
Figura 13. Barras seccionadas en la estructura de la carretera SG-20

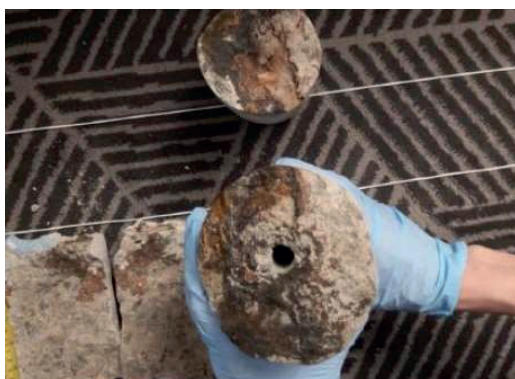
Figura 14. Aspecto del óxido observado en uno de los testigos extraídos en la traza de la fisura para su examen visual

Este tipo de rotura de tipo frágil es, probablemente, el daño más relevante observado en las estructuras objeto de estudio por lo extraordinario del fenómeno. En este sentido, el acero para armar se trata de un material dúctil, por lo que el hecho de haber experimentado una rotura frágil solo parece compatible con un fenómeno de corrosión-fatiga, que sugiere la existencia de un ataque localizado de corrosión por cloruros provenientes de los tratamientos de vialidad invernal y que penetran fácilmente en el interior de la masa de hormigón a través de las grietas existentes en la cara superior del tablero hasta alcanzar las armaduras. En el examen visual de los testigos extraídos en la estructura de la provincia de Segovia, se ha observado un óxido muy poco viscoso, que incluso en alguna etapa del proceso de corrosión ha debido ser completamente líquido por la elevada migración que se observa del óxido a las zonas de hormigón circundante, lo cual solo es compatible con la presencia de corrientes eléctricas en la estructura o con la presencia de agua en circulación con altas concentraciones de cloruros. No obstante, el puente carece de iluminación y, por tanto, no parece posible que haya corrientes erráticas o vagabundas, lo que apuntaría a un ataque localizado por cloruros. (Figura 14)

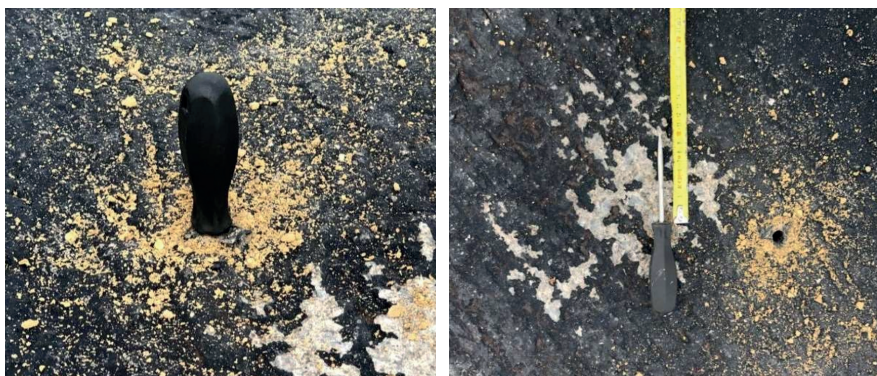
Figura 15. Chequeo de los tubos de purga para comprobación de la colmatación de los mismos (Estructura de la SG- 20)

Por último, se observaron indicios de posibles defectos de inyección de las vainas de postesado al examinar los tubos de purga descubiertos en la zona fresada, mediante la introducción en su interior de una cinta métrica o un destornillador para verificar si estos se encontraban colmatados. En este chequeo previo se observó que varios de los tubos de purga no estaban inyectados de lechada hasta la cara superior de la losa y que, por tanto, sería probable que pudiera existir una inadecuada inyección de las vainas de pretensado, lo que dió pie a la posterior inspección con boroscopio en la campaña de auscultación y ensayos que se lleva a cabo en las estructuras. (Figura 15)

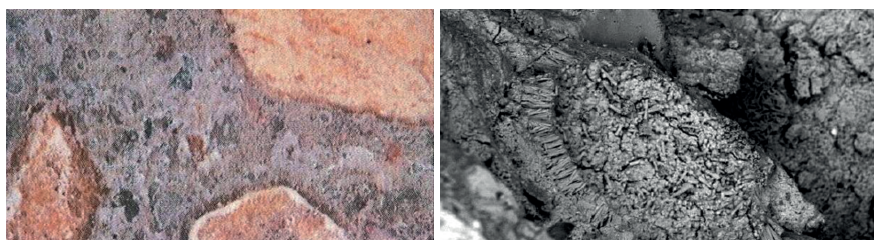
En ambos casos, los resultados confirmaron la existencia de reacción árido-álcali en todos los testigos extraídos. (Figura 16)

En el caso del Puente de Colmenar, en todas las probetas extraídas se observaron en mayor o menor medida áridos fracturados y parcialmente alterados por procesos de degradación química, observando presencia de poros e interfaces árido-pasta colmatados con depósitos blanquecinos. Por otro lado, en el caso de la estructura de la carretera SG-20 se determinó que, por el tamaño y forma de los cristales observados, la reacción árido-álcali se encontraba en un estado incipiente pero ya consolidado.

Figura 16. Aspecto de los geles detectados en la microscopía (A la izquierda, estructura del Nudo de Colmenar, a la derecha, estructura de la carretera SG-20)

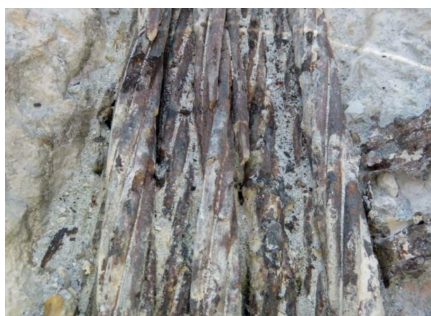
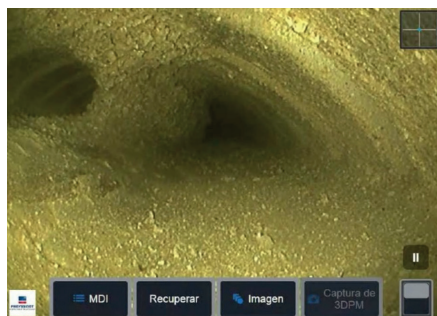
Las principales patologías que se detectaron en esta inspección fueron conexiones incorrectas entre los tubos de purga y las vainas (falta de taladro en la vaina), relleno de la vaina incompleto en diferente grado según las zonas dejando cordones sin protección tanto en puntos altos como en tramos adyacentes, cordones corroídos e incluso rotos por corrosión bajo tensión, exudación de lechada, etc. Asimismo, se observó que las cotas de trazado en los puntos altos eran diferentes a las de proyecto, con un desplazamiento vertical del eje del tendón respecto a la cota teórica de hasta 220mm en el caso del puente del Nudo de Colmenar. (Figura 17)

Figura 17. A la izquierda, cordones corroídos e hilos rotos; a la derecha, consistencia anormal de lechada con formación de espuma (Estructura del Nudo de Colmenar)

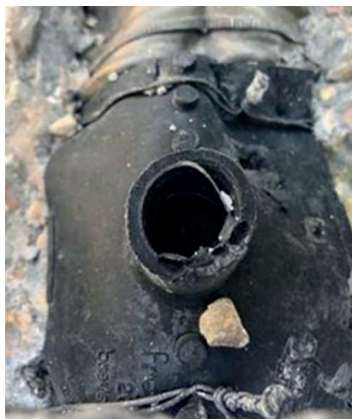
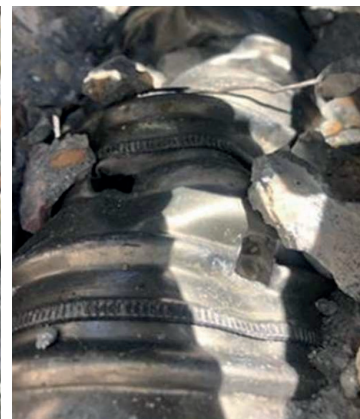
defectos que ponían de manifiesto una mala praxis en la ejecución del pretensado, como la presencia de tubos de purga simplemente apoyados sobre la vaina que carecía de orificio de conexión con el tubo. (Figura 18)

Figura 18. Falta de conexión entre tubo de purga y vaina de pretensado (Estructura del Nudo de Colmenar)

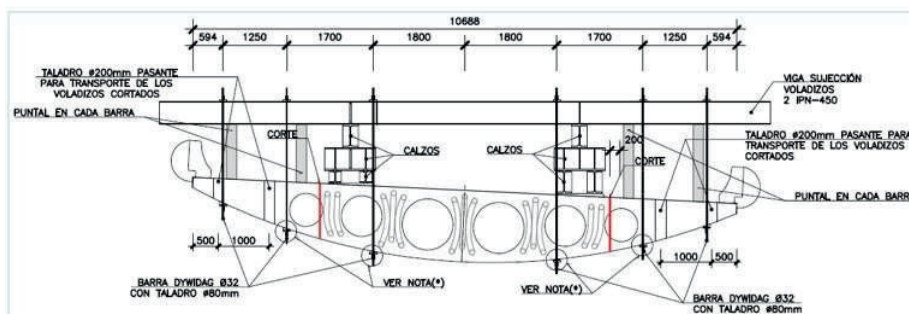
Figura 20. Desmontaje del tablero existente

tologías detectadas, su extensión y grado de evolución y, en última instancia, los graves daños detectados en el pretensado, se concluyó que la alternativa más razonable era la demolición íntegra del puente y posterior reconstrucción con un nuevo tablero prefabricado de hormigón.

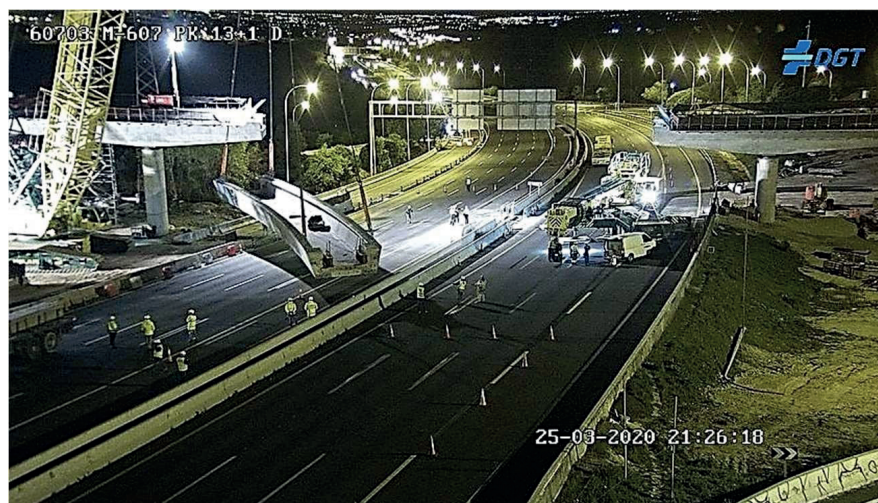
Figura 21. Montaje del nuevo tablero sobre las calzadas de la M-40
