# Inundaciones en la N-651 a su paso por A Ribeira en el casco urbano de Betanzos.

## Estudio y subsanación

Floods on the N-651 in its path by A Ribeira in the urban area of Betanzos. Study and correction

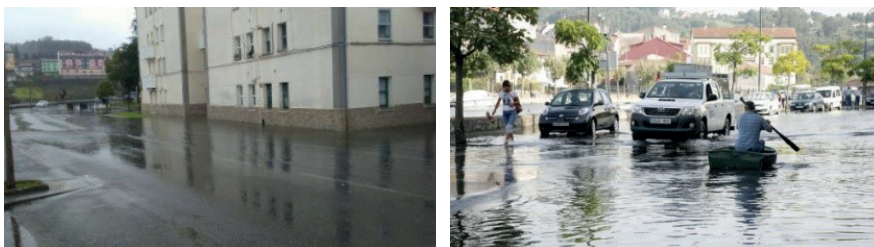
Figura 1.

Desde mediados de los años 60 en la zona del Malecón de Betanzos se vienen produciendo periódicamente inundaciones debido a la acción conjunta de las mareas equinocciales y a los caudales de crecida de los Ríos Mandeo y Mendo. (Figura 1)

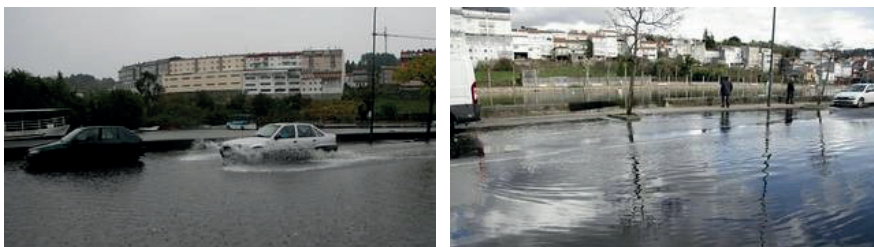
Figura 2.

sentido, aceras en ambos márgenes y del lado del río tiene una zona para el estacionamiento en línea de vehículos y un murete de unos 60 cm de alto que hace las veces de quitamiedos o pretil. Este murete tiene varias discontinuidades que son los accesos a través de unas escaleras en la escollera a las embarcaciones de los lugareños, y por donde penetra el agua en tiempos de crecida. (Figura 2)

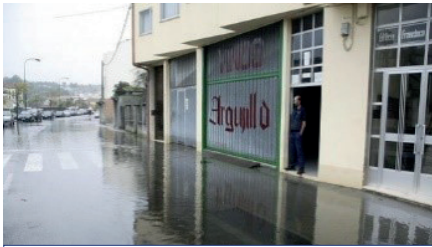
Figura 5.

Las inundaciones son importantes ya que obligan a cortar la carretera y son noticia en la presa local y autonómica, se pueden apreciar en las fotografías de las últimas inundaciones (Figura 5)

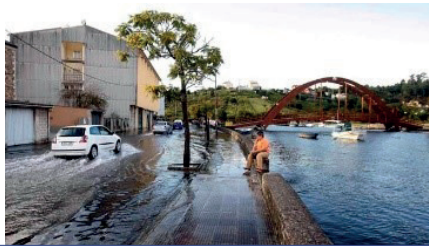
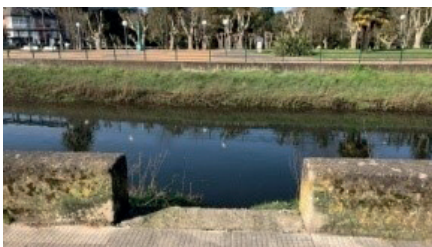
Figura 6. Interrupciones murete de malecón para acceso de embarcaciones

Además, se produce un incremento de la inundación por las interrupciones que tiene el murete perimetral del malecón que es por donde se accede a las embarcaciones, estas se sitúan en la cota 4,10 referida al Puerto de A Coruña, por lo que con mareas superiores accede más agua a la calzada. (Figura 6)

La primera actuación que se realizó fue el cierre de las discontinuidades (acceso a las embarcaciones) del murete perimetral en las zonas de inundación. Se ejecutó de una manera sencilla y rápida, encofrado, con hormigón

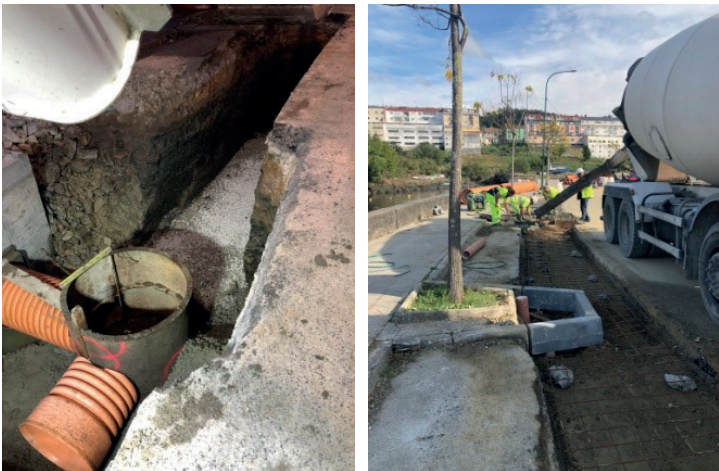
Figura 15.

La ejecución de las zanjas del colector provocó deterioros importantes en la acera junto al murete por lo que se tenía que plantear también la mejora de la humanización, y dejar una integración ade-

cuada entre la obra ejecutada y la zona de A Ribeira. (Figura 15)

Durante la construcción del colector se provocaron numerosos daños a la acera adyacente, esta estaba con baldosas hidráulicas de 30x30 cm de color gris claro y de difícil adquisición, además que se debía elevar unos 10 cm el bordillo, por lo que se demolió completa-

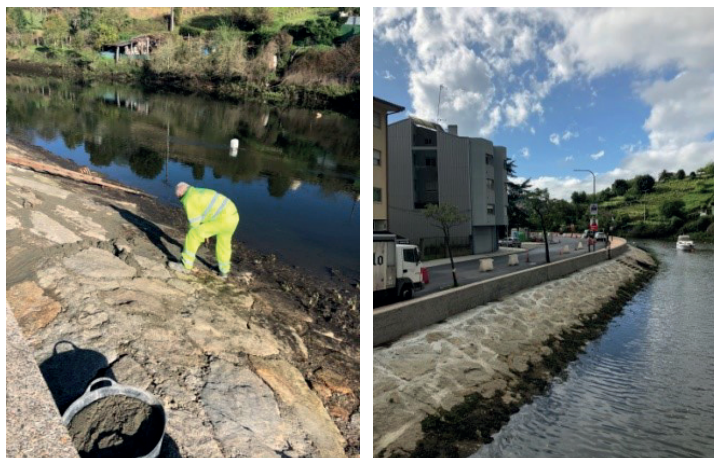
Figura 24.

Durante la excavación de las zanjas del nuevo colector se observó que para mareas elevadas las filtraciones de agua del río a las zanjas eran bastante importantes, lo que se achacó a que la escollera de protección del cauce tenía numerosos huecos, y que el agua circulaba por debajo de la carretera debido a que la zona de la Ribeira es un relleno antrópico y heterogéneo, lo que facilitaba la entrada de esta agua en los colectores y tajeas existentes a través de juntas no estancas o en mal estado, se comprobó que durante las pleamares existía un volumen importante de agua del río que accedía de este modo a los colectores y que era evacuado a través de los aliviaderos de la red de drenaje antigua hacia el colector de nueva construcción y desde este al pozo de bombeo.

Para reducir estas filtraciones se decidió rejuntar la escollera de protección del cauce con mortero de cemento a la cota de la bajamar y su coronación, siendo este trabajo muy lento y duradero por la carrera de mareas, pero se obtuvo como resultado una reducción de las filtraciones, la superficie en la que se actuó fue de 2.500 m<sup>2</sup>, operación imitada en la otra margen del río recientemente, dentro de esta actividad y previamente al rejuntado se limpió con agua a presión toda

la escollera y el murete, también se sellaron con resina las juntas del murete. (Figura 24)
