# Pavimentos eternos: Actuaciones innovadoras de hace 35 años. “La Y de Asturias”

Jesús Díaz Minguela, ICCP,  
Director Zona Noroeste, Instituto  
Español del Cemento y sus Aplicaciones.

### Resumen

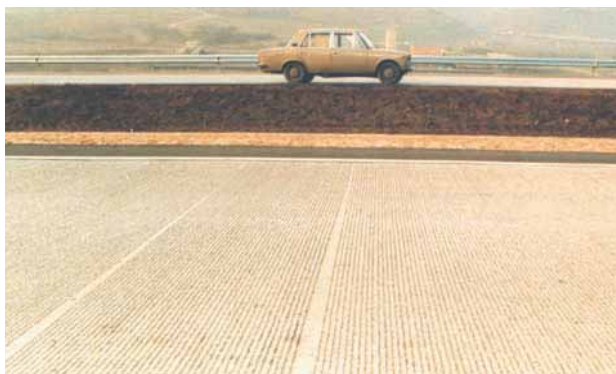
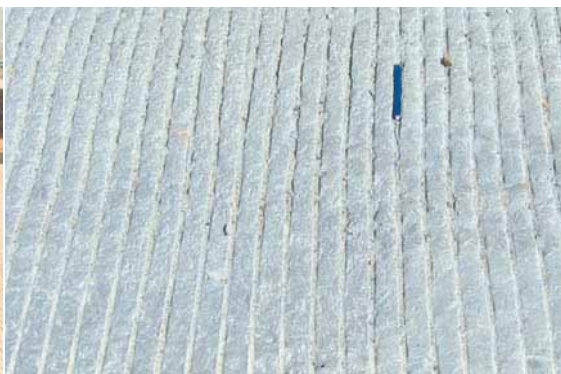
La textura se ha mantenido en buenas condiciones con el paso del tiempo. Si bien el primer año decreció un 17% (1,59 ± 0,23 mm según el ensayo del círculo de arena), posteriormente se ha conservado gracias al empleo de arena silícea de buena

Fotos 4 y 5.  
Detalle  
de la textura  
en 1975  
y en 2010.

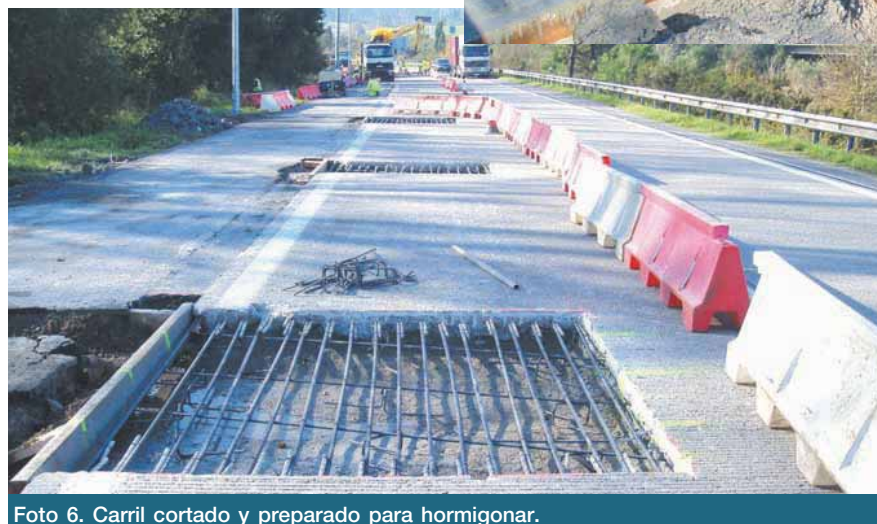
Foto 6. Carril cortado y preparado para hormigonar.

Quedan aún algunos tramos de losa dañados que habrá que reparar, además de sustituir el perfil de la junta longitudinal para evitar la entrada de agua; pero es evidente que las actuaciones, después de tantos años, han resultado muy escasas (fotos 6 y 7).

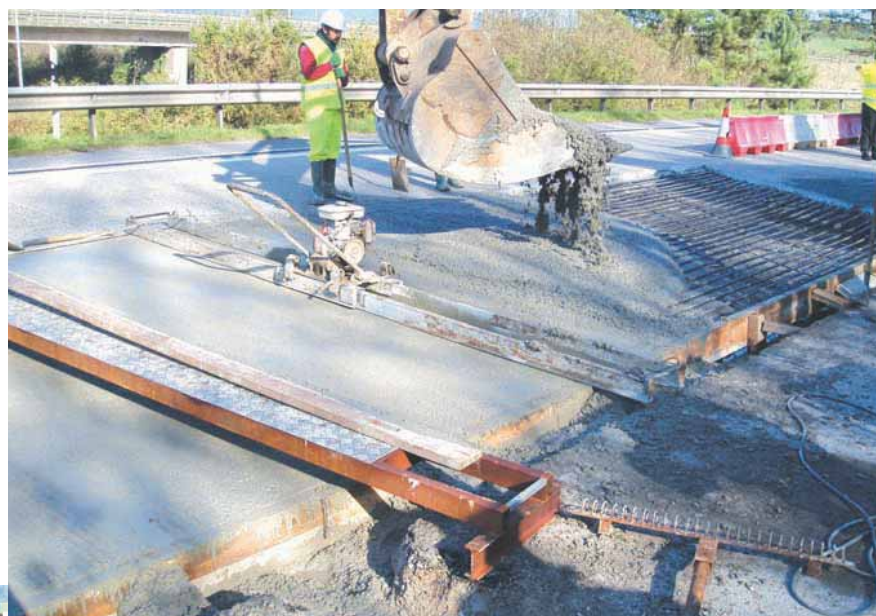
Foto 7. Detalle del hormigonado repartido con el cazo de la pala y vibrado con regla.

- Vertido, extendido a mano y vibrado del hormigón con regla.

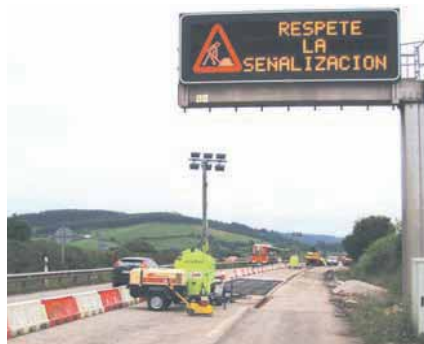
Foto 8. Señalización y corte del carril.

- Señalización, balizamiento y cor-

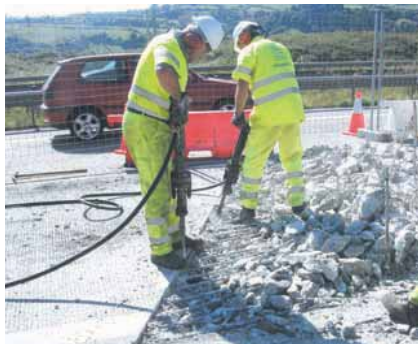
Foto 9. Demolición a mano de la banda de 70 cm para dejar la armadura vista.

• Serrado transversal de 5 cm de profundidad a 70 cm de distancia hacia el exterior del primer serrado, para demoler esta franja a mano y dejar la armadura longitudinal vista 70 cm para el solape por atado. En la primera reparación se soldaron las barras en 30 cm de longitud.

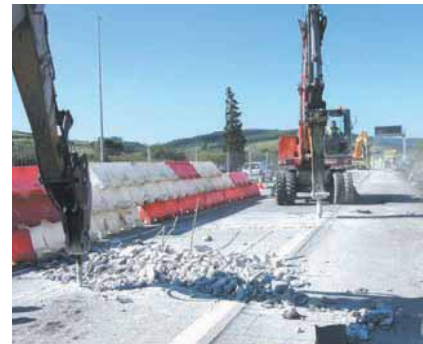
Foto 10. Demolición del resto de losa con martillo hidráulico.

- Demolición del hormigón interior con martillo hidráulico y transporte de los residuos a vertedero o reciclado. Es importante organizar bien el acceso y el número de camiones.

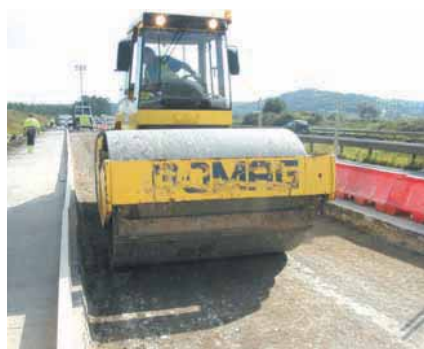
Foto 11. Saneo y reparación de la base con HM-15.

• Saneamiento de la base o subbase si es el caso, reponiéndola con hormigón compactado HM-15 e incorporación de drenes con salida por el arcén.

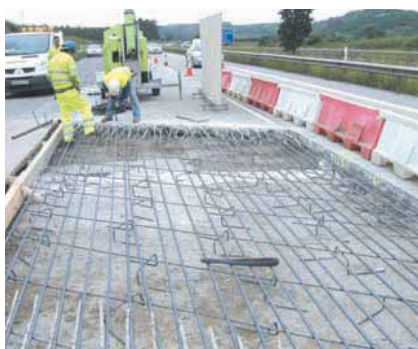
Foto 12. Colocación de la armadura.

- Colocación de la siguiente armadura, solapando las barras longitudinales con las existentes:

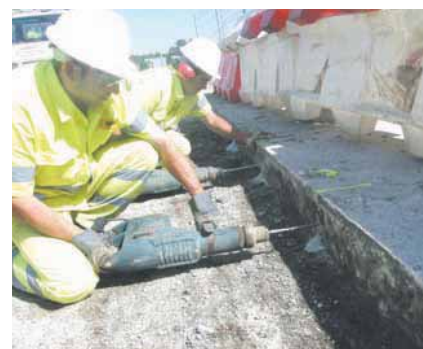
Foto 13. Perforación para las barras de atado.

• Perforación cada metro, a mitad de altura de la losa contigua, de una profundidad de 40 cm para introducir las barras de unión, en el hueco relleno de epoxi para asegurar su adherencia.

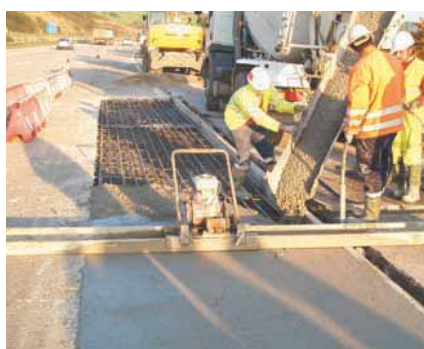
Foto 14. Hormigonado y terminación con regla vibrante.

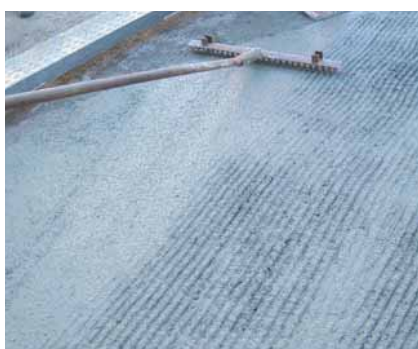
Foto 15. Realización de textura transversal.

• Textura realizada manualmente con un cepillo de flejes metálicos, dando continuidad al ranurado transversal existente.

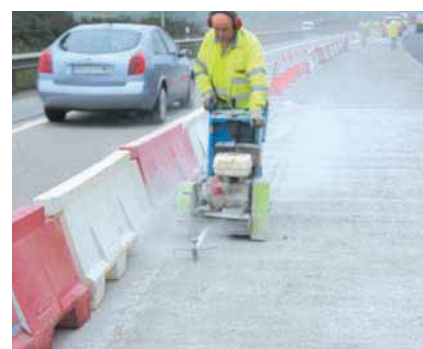
Foto 16. Serrado de la junta longitudinal entre carriles.

• Serrado de la junta longitudinal entre carriles y sellado de la misma con perfil extrusionado.

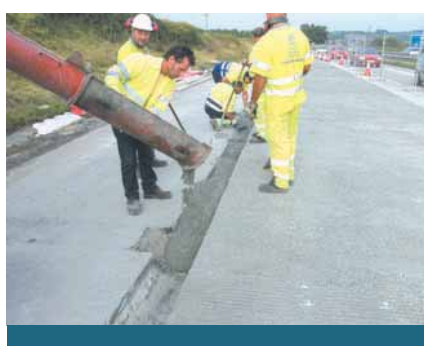
Foto 17. Hormigonado del hueco dejado por el encofrado longitudinal del arcén.

- Retirada del encofrado de arcén y relleno del hueco dejado por el encofrado con hormigón HM-15.
- Fresado y reposición del arcén

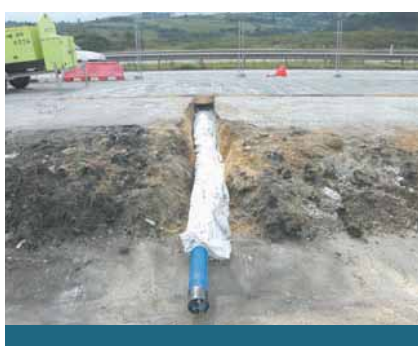
Foto 18. Salida del dren y reposición del arcén.

con zahorra, si es el caso, y 6 cm de mezcla bituminosa en caliente AC22 surf 50/70 S.

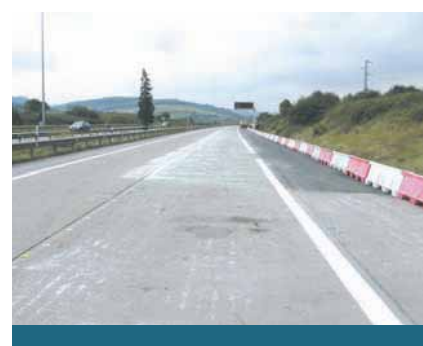
Foto 19. Perspectiva general.

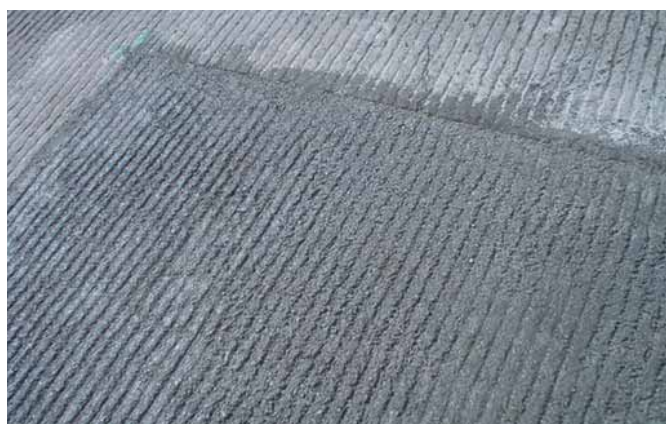
Foto 20. Reparación después de dos días de tráfico.

La Demarcación de Carreteras del Estado en Asturias lo ha utilizado en dos pequeñas reparaciones de 1,5 y 3 m<sup>2</sup> con magníficos resultados (la retracción plástica y térmica es muy reducida, inferior al 0,03%) (fotos 20, 21 y 22, de la página anterior).

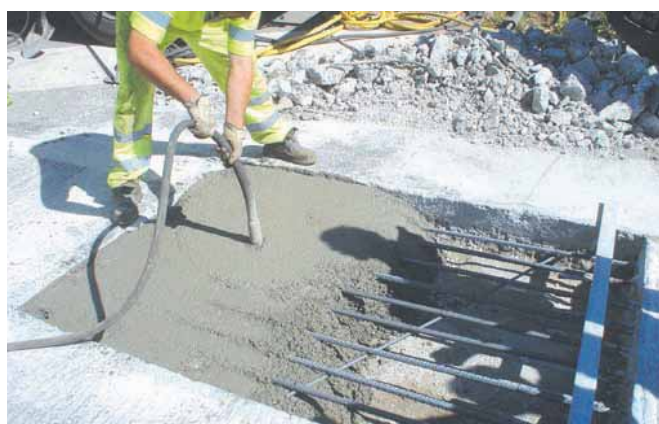
Foto 21. Colocación y vibrado del hormigón.

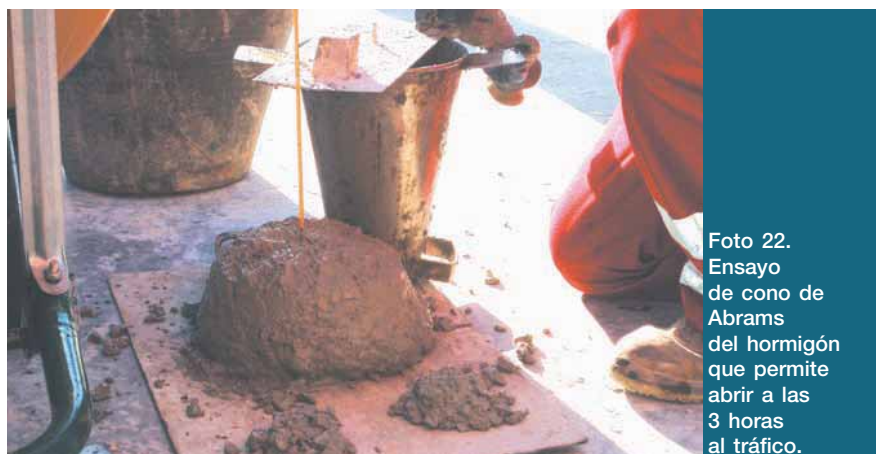
Foto 22. Ensayo de cono de Abrams del hormigón que permite abrir a las 3 horas al tráfico.
