## EL DESLIZAMIENTO DE PONT DE BAR (LERIDA)

• Por JOSE. A. HINOJOSA CABRERA

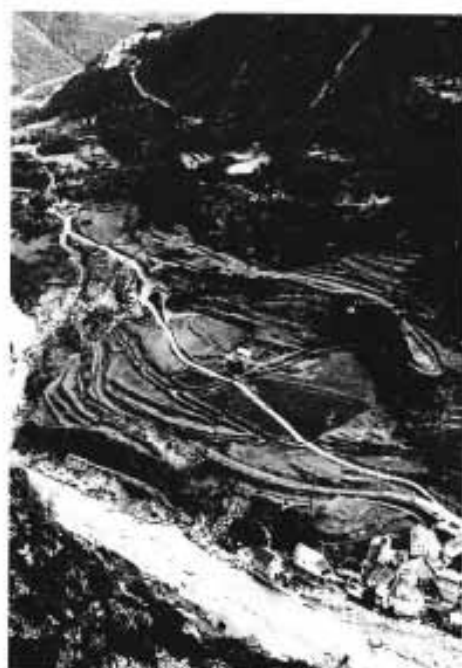
Figura 1.—ASPECTO GENERAL DEL DESLIZAMIENTO.

En octubre de 1982, una etapa de abundantes lluvias dio lugar a una avenida excepcional que afectó la cuenca del río Segre con un caudal de 950 m<sup>3</sup>/seg. correspondiente a un periodo de retorno de 500 años, que produjo casi simultáneamente un gran deslizamiento en la ladera de la margen izquierda a la altura del pueblo de Pont de Bar. Se arruinó parte de la carretera C-1313 y se destruyeron una pequeña presa, viviendas del pueblo y un puente antiguo (Figura 1).

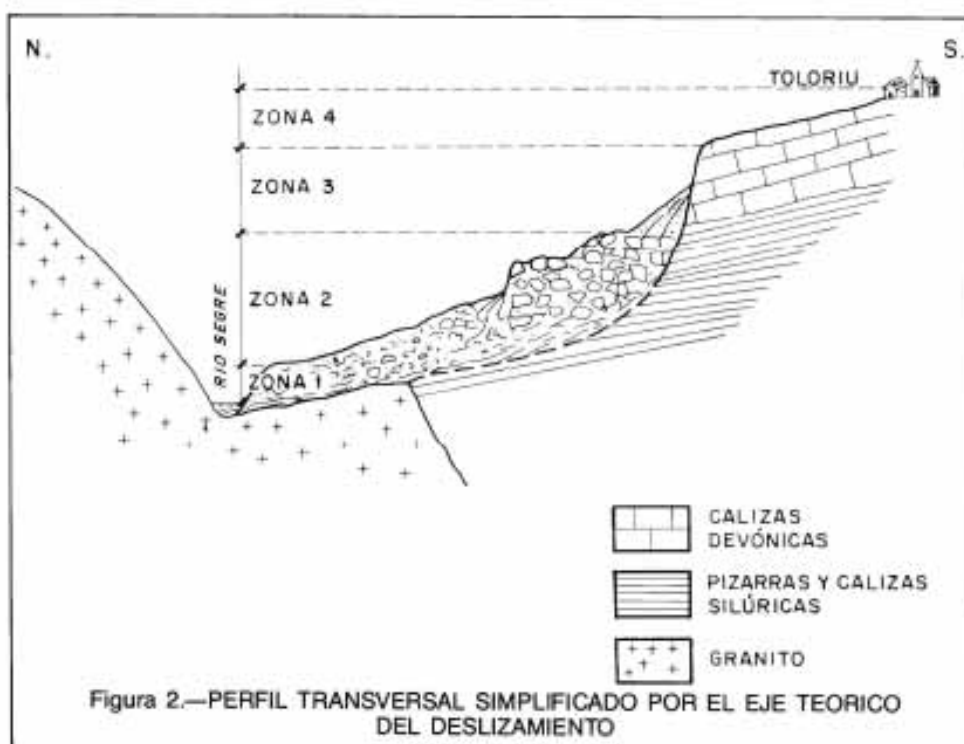
Figura 2.—PERFIL TRANSVERSAL SIMPLIFICADO POR EL EJE TEORICO DEL DESLIZAMIENTO

El perfil transversal del terreno, aproximadamente por el eje teórico del deslizamiento, se puede suponer constituido por las zonas que se definen en el esquema de la figura 2.

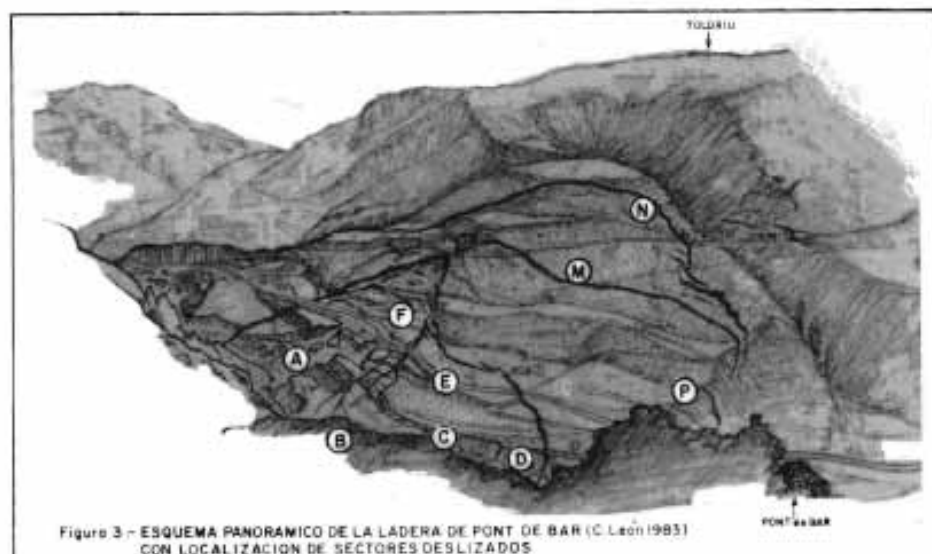
Figura 3.—ESQUEMA PANORAMICO DE LA LADERA DE PONT DE BAR (C. León 1983) CON LOCALIZACIÓN DE SECTORES DESLIZADOS

El esquema de la figura 3 representa los diversos sectores deslizados, que se muestran también en la planta de la figura 4, en unión de las discontinuidades estructurales existentes.

mayor ataque por la curvatura del cauce. Comprenden los sectores marcados con las letras A, B, C y D, aunque probablemente los dos últimos constituyan un solo deslizamiento. Estos sectores están separados por espigones rocosos muy competentes que condicionan la morfología del cauce y hacen de estribos fijos ante el empuje de posibles masas deslizando.

— Deslizamientos inducidos en la ladera por los descalses anteriores y por la distensión subsiguiente, concentrada en las discontinuidades estructurales preexistentes. Comprenden los sectores marcados con las letras E y F y las líneas marcadas con las letras M, N y P.

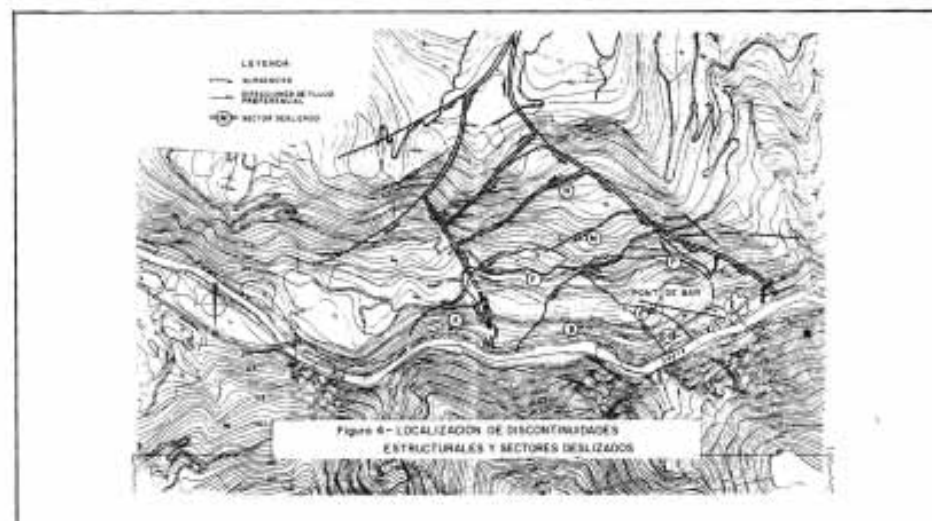
Figura 4.—LOCALIZACIÓN DE DISCONTINUIDADES ESTRUCTURALES Y SECTORES DESLIZADOS

De todo lo indicado anteriormente, se deduce que se trata en realidad de un conjunto de deslizamientos imbricados que se confunden ladera arriba hasta constituir uno solo de gran magnitud, que a su vez genera deslizamientos superpuestos y progresivos, condicionados por la red estructural de fracturas.

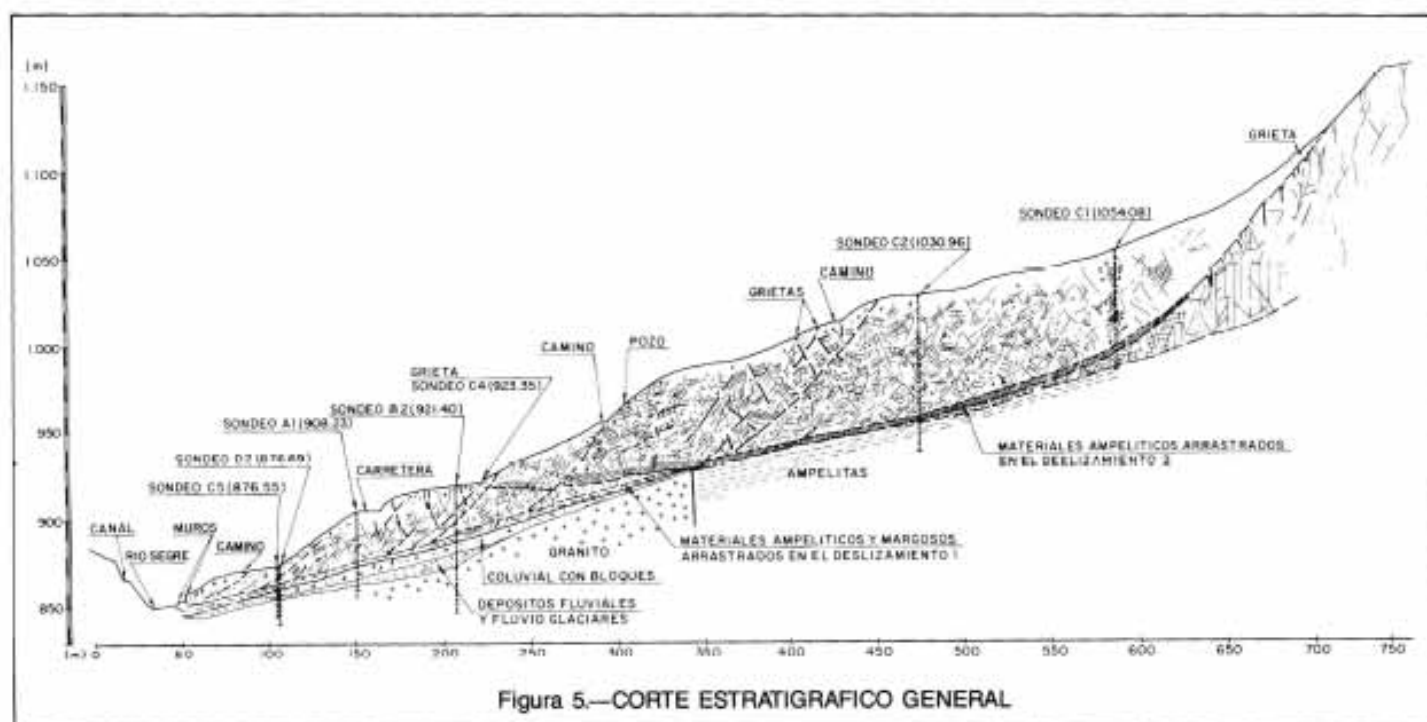
Figura 5.—CORTE ESTRATIGRAFICO GENERAL

La figura 5 presenta un corte estratigráfico general de la ladera, que incluye datos de las medidas de prospección realizadas.

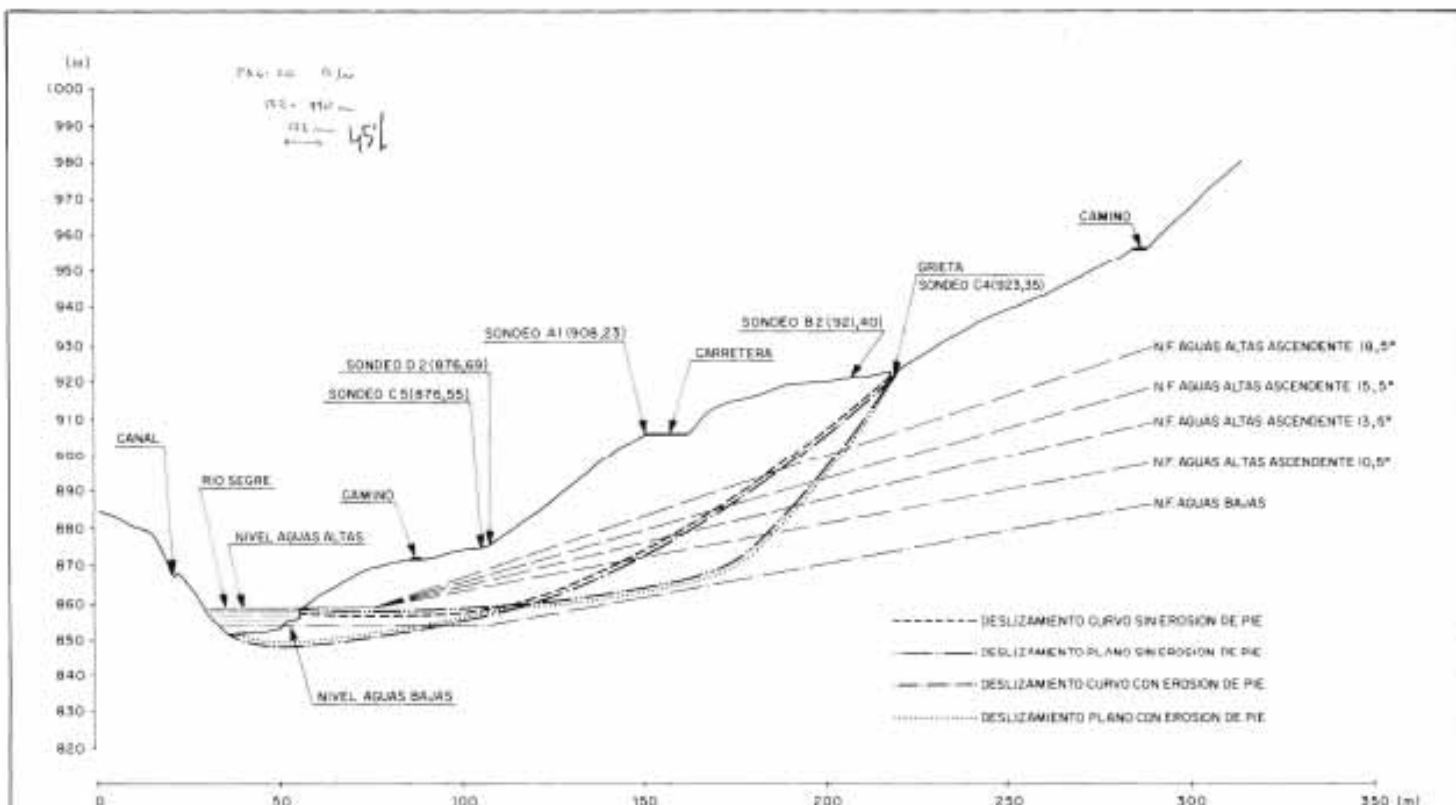
Figura 7.- SITUACION DE SUPERFICIES DE ROTURA Y POSICIONES DEL NIVEL FREÁTICO. DESLIZAMIENTO DE PIE. FORMA

En la figura 7 se representan las posiciones de los niveles freáticos y superficies de rotura considerados.

Con base en los resultados obtenidos, es lógico suponer que la causa principal de este deslizamiento fuera la erosión del pie por la crecida del río, obteniéndose en este caso (erosión de pie) en el cál-

Por otra parte, prácticamente en todos los casos, con erosión de pie y sin erosión, y para cualquier altura de nivel freático, el caso más desfavorable corresponde al de deslizamientos según superficies curvas.

Por tanto, y como conclusión de este análisis, puede indicarse que para que se produjeran los deslizamientos de pie, era necesaria una socavación suficientemente importante, que facilitara el movimiento de la zona rota, generándose superficies de rotura de tipo circular.

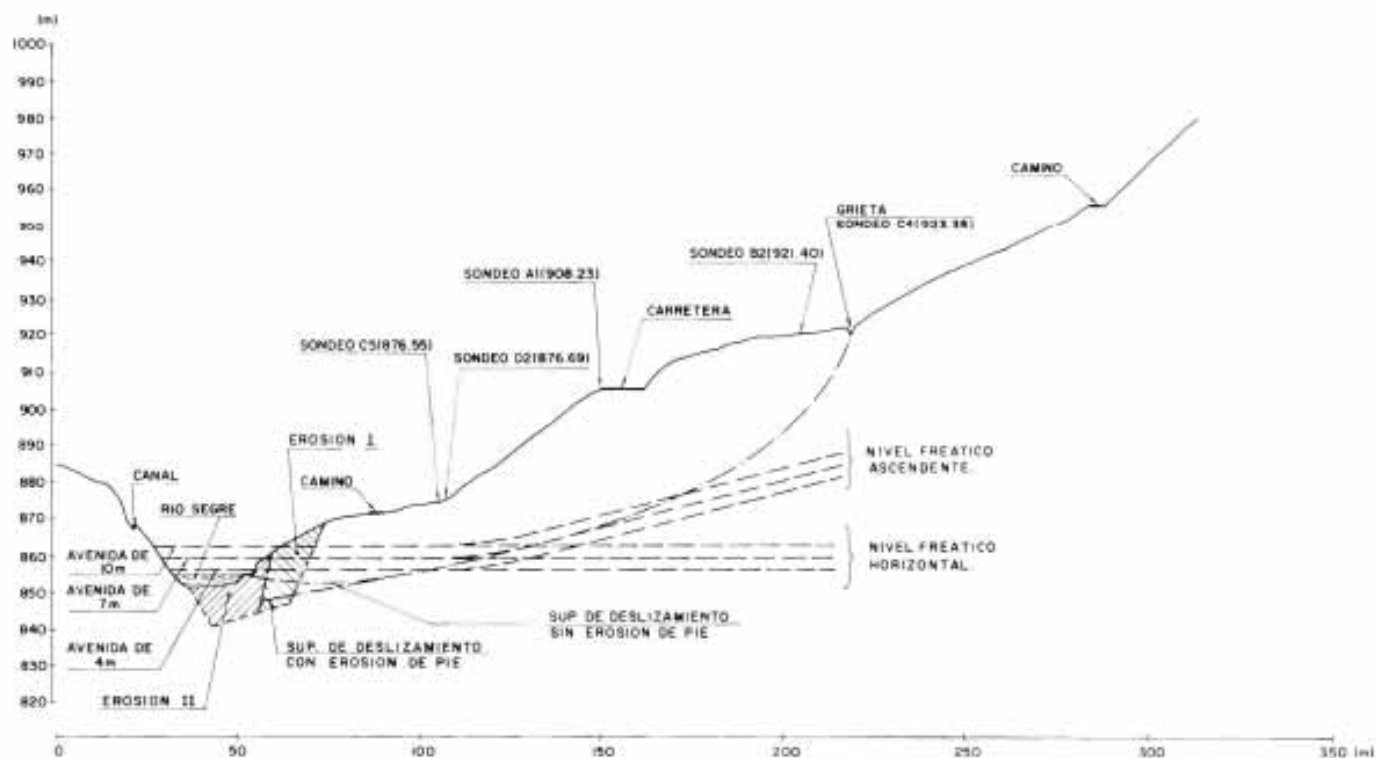
Figura 8. - SITUACIÓN DE SUPERFICIES DE ROTURA Y POSICIONES DEL NIVEL FREATICO. DESLIZAMIENTO DE PIE. PARAMETROS

En la figura 8 se representan las posiciones de los niveles freáticos y superficies de rotura considerados.

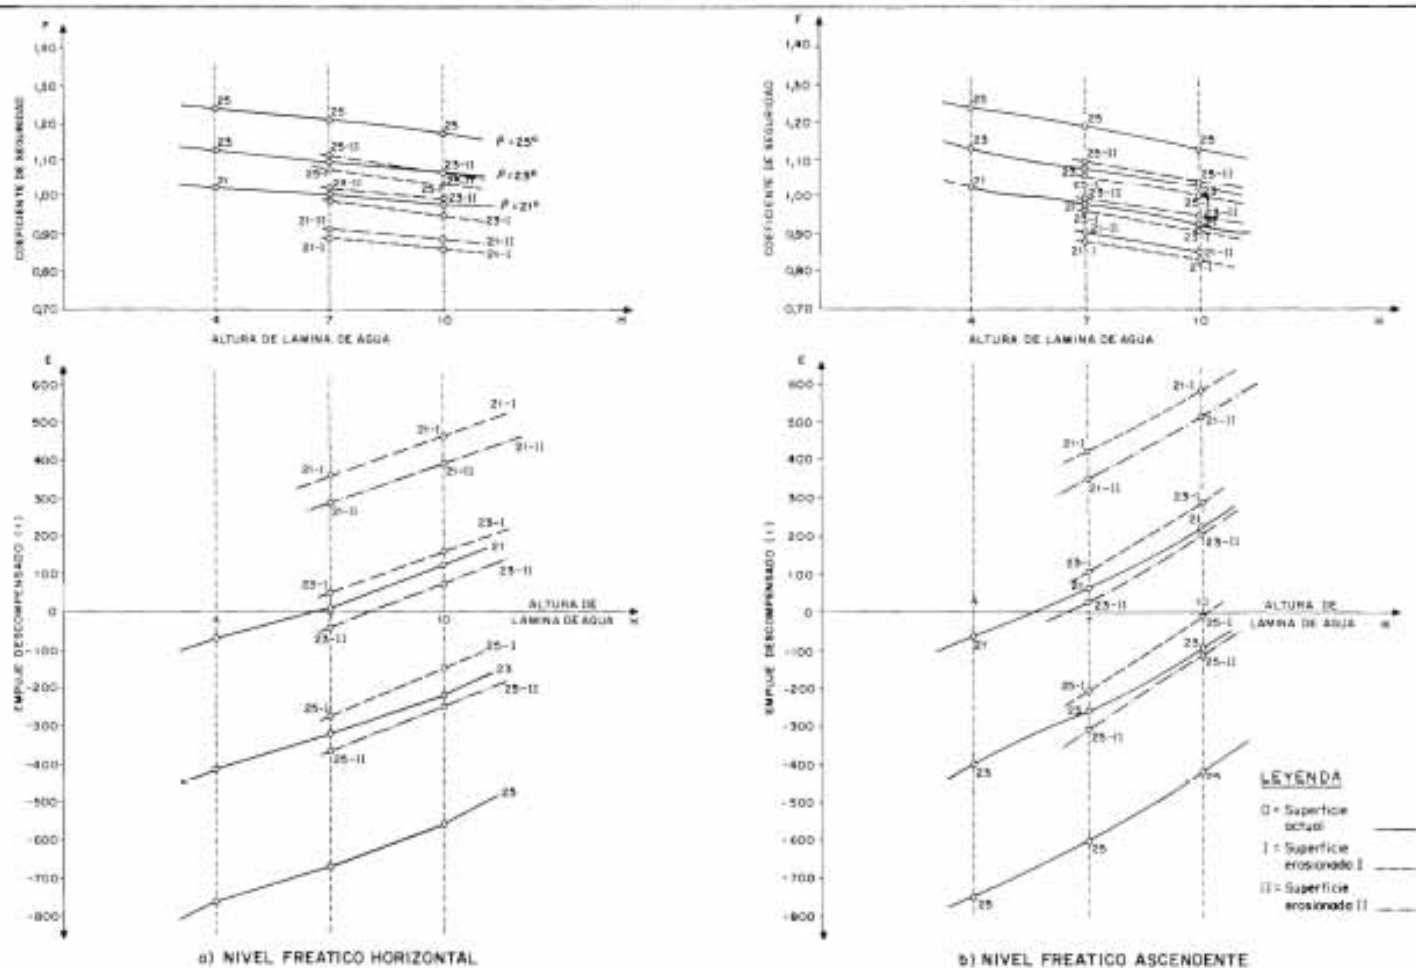
Figura 9.- ESTUDIO DE SENSIBILIDAD DE LAS CONDICIONES DE ESTABILIDAD. DESLIZAMIENTO DE PIE

Utilizando el método de Janbú se obtienen los valores del coeficiente de seguridad que se resumen en los gráficos de la figura 9.

Del análisis de los gráficos se observa en primer lugar que, como es lógico, es más desfavorable el caso de nivel freático ascendente por la ladera, que horizontal. La primera hipótesis nos deja por tanto del lado de la seguridad en el análisis de sensibilidad.

— Para una resistencia del terreno correspondiente a un valor de  $\phi = 25^\circ$ , el talud se mantendría estable incluso para la máxima avenida y con erosión en el pie. El valor medio, por tanto, de la resistencia del terreno, debe corresponder a valores inferiores del ángulo  $\phi$ .

— Para un ángulo  $\phi = 21^\circ$  el talud se inestabilizaría para avenidas con alturas de agua superiores a 5 m., y sin que hubiera erosión en el pie. Como es conocido el paso de avenidas anteriores a la de 1982 con calados superiores a 5 m., sin que se inestabilizara la ladera, puede deducirse que la resistencia media del terreno es mayor que la correspondiente al citado valor de  $\phi = 21^\circ$ .

Adoptando por tanto, un valor intermedio,  $\phi = 23^\circ$ , se tendría que la inestabilización del talud se produciría para cala-

dos de agua superiores a 5 m., pero únicamente en el caso de que se produjera erosión en el pie.

De la consideración conjunta de ambas hipótesis se deduce por tanto que con un ángulo de resistencia de  $\phi = 21^\circ$  la inestabilidad del talud se hubiera pro-

ducido con avenidas mucho menores, y que para un valor  $\phi = 23^\circ$  puede justificarse que la rotura solo se produjera con una gran avenida como la acaecida en 1982.

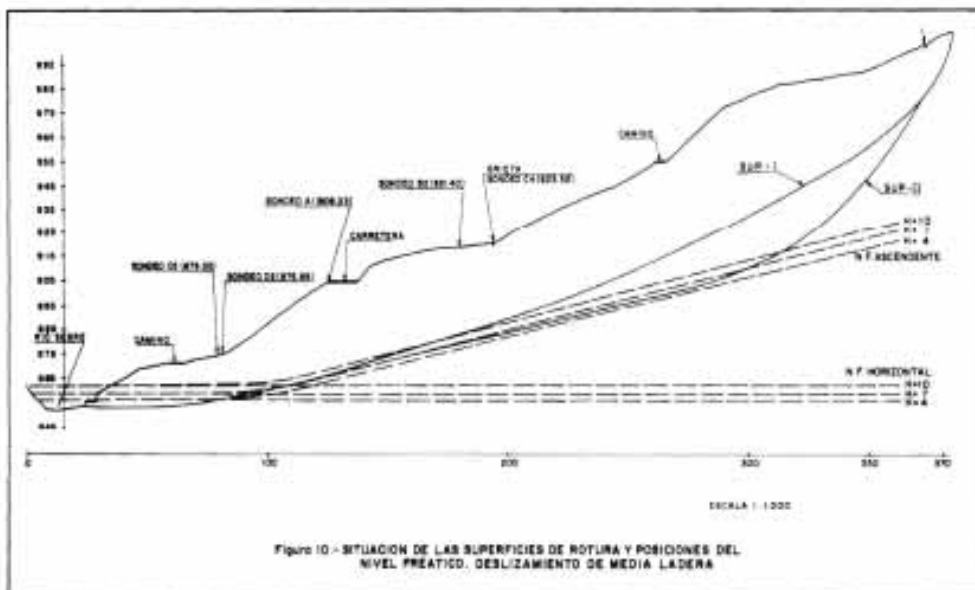
Figura 10.- SITUACIÓN DE LAS SUPERFICIES DE ROTURA Y POSICIONES DEL NIVEL FREÁTICO, DESLIZAMIENTO DE MEDIA LADERA

Se consideraron las superficies de rotura y posiciones de nivel freático indicadas en el esquema de la figura 10, con valores  $c' = 0$ ,  $\phi' = 21, 23, 25^\circ$ .
