# Madrid Calle 30 2010-2020: “Impulsando la Renovación y Rehabilitación del Patrimonio Público”

## Impulsando la renovación y rehabilitación del patrimonio público:

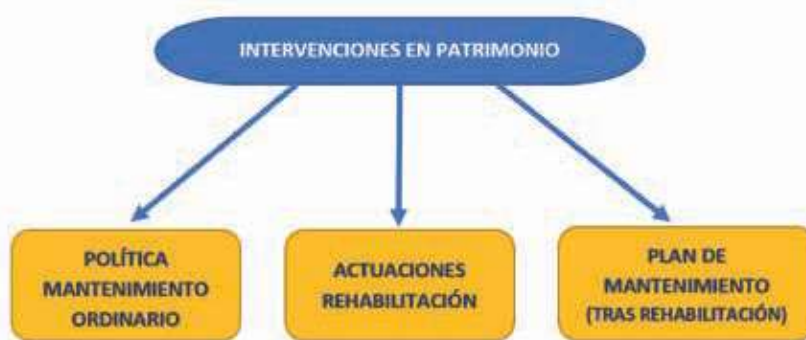
Figura 1.

Cerrando el ciclo, Madrid Calle 30 valora en sus procesos de licitación de obras de Rehabilitación, la elaboración por parte de la empresa contratista de un PLAN DE MANTENIMIENTO

posterior a la intervención llevada a cabo. (Figura 1)

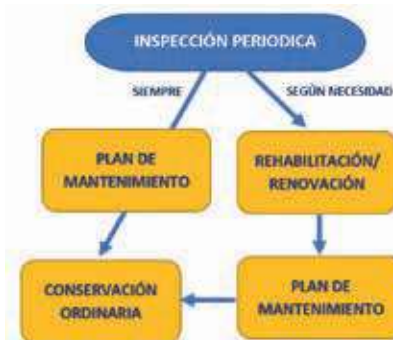
Figura 2.

De igual modo gráfico, se referencian los tipos de actuaciones sobre estructuras de Calle 30. (Figura 2)

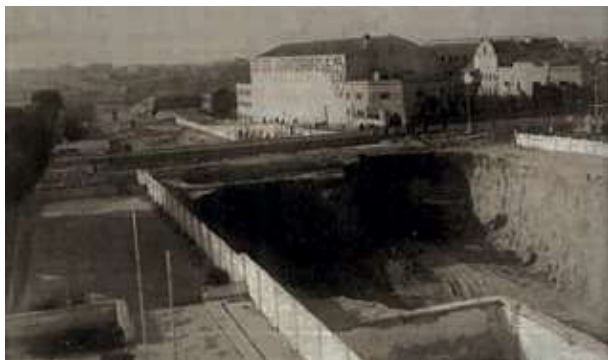
Figura 6. 1947 Blog El sombrerero de Nosferatus

Se trata de un paso superior estructuralmente constituido por mampostería de ladrillo y hormigón.

Consta de una pila corrida central y dos apoyos laterales a modo de estribo con idéntica tipología. Los dos vanos definidos a derecha e izquierda presentan forma de arco, abovedados. El puente se encuentra revestido en las caras anterior y posterior por fábrica de ladrillo y piezas y molduras pétreas ornamentales que definen los contornos.

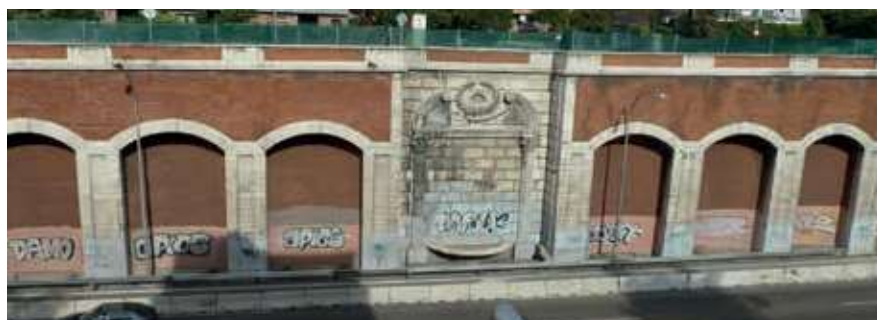
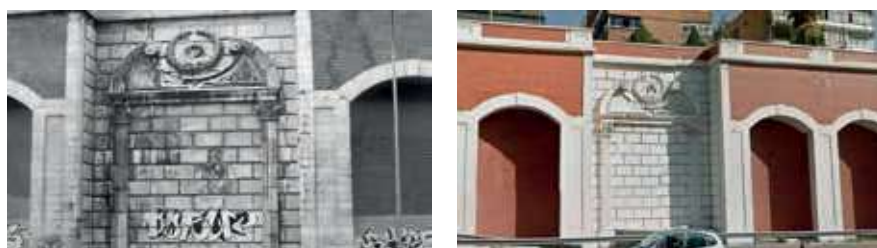
Figura 9. Estado inicial y final del Puente de la Cea

El puente presentaba problemas por empujes de terreno y vegetación en los muros de ladrillo de revestimiento lateral y peto superior de ladrillo. Manteniendo la tipología original se plantearon unos anclajes laterales que quedaran embebidos en los muros, permitiendo no modificar el acabado final del puente. (Figura 8)

En esta línea se repusieron paños deteriorados con ladrillo idéntico al original, denominado "tipo Madrid", sin llaga, característico en las edificaciones de la Ciudad Lineal de Arturo Soria.

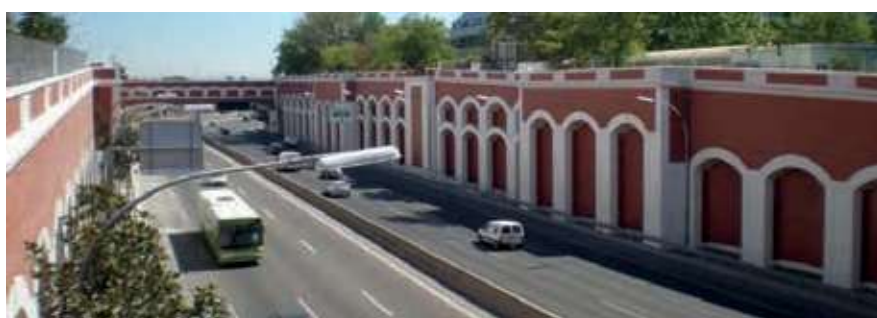
Figura 10. Vista general fin de obra del Puente de la Cea

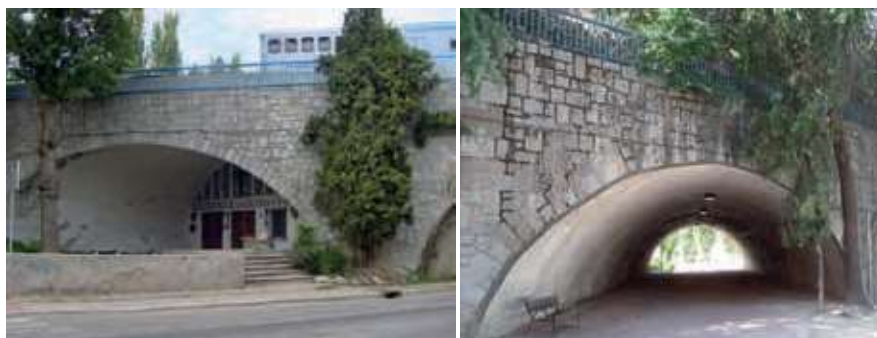
Se trata de un paso superior formado por tres bóvedas de hormigón de planta recta y esviada. Destaca que en uno de sus vanos laterales se encuentra la capilla de Santo Domingo de la Calzada, también conocida como capilla del Puente. En el otro vano lateral alberga un carril compartido para peatones y ciclistas.

Figura 11. Puente de Arroyo-fresno

Los trabajos realizados por Madrid Calle 30, en el interior de las bóvedas exteriores a la capilla, han consistido, básicamente, en:

- Saneamiento y limpieza de todas las superficies
- Sellado e inyección de fisuras, grietas y juntas de construcción del interior de la bóveda.
- Fijación del revestimiento en sillaría de granito en el perímetro de las boquillas.
- Impermeabilización de las juntas de construcción en el interior de la bóveda
- Ejecución de mechinales
- Tratamientos de cura y protección:
  - Reconstrucción de las zonas de la superficie interior de la bóveda deterioradas tras la aplicación del chorro de agua a alta presión.
  - Aplicación del mortero impermeabilizante de acabado en el interior de la bóveda.

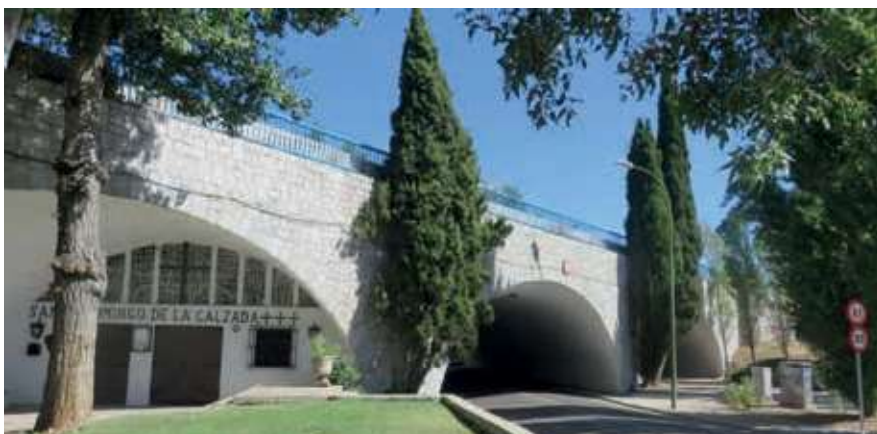
Figura 12. Vista general fin de obra del Puente de Arroyo-fresno

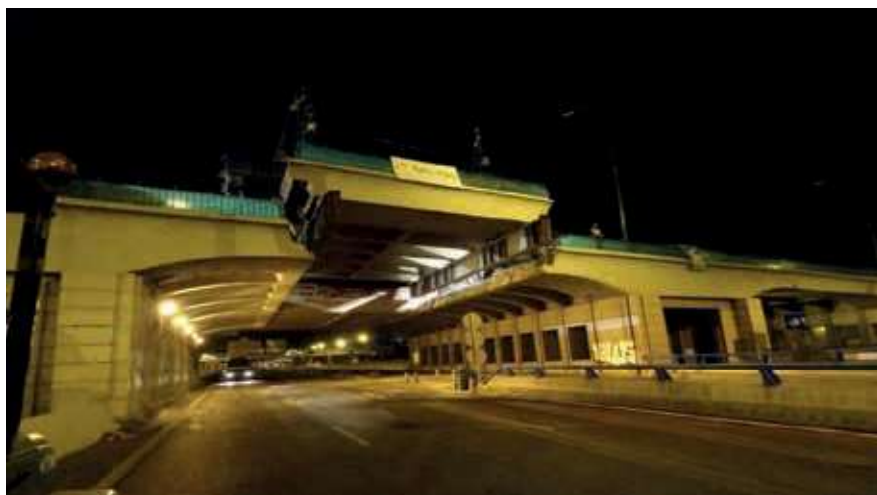
En el mismo arco este de la M-30 y, por tanto, con necesidades de servicio similares al puente de la Paz, se encuentra el Puente de Av. Mediterráneo (construido en los años 60). Para no interrumpir el tráfico diario en la M-30 y reparar las juntas a media madera deterioradas, se escogió en sistema de izado mediante pórticos.

Figura 13. Vista general fin de obra del Puente de Avenida del Mediterráneo

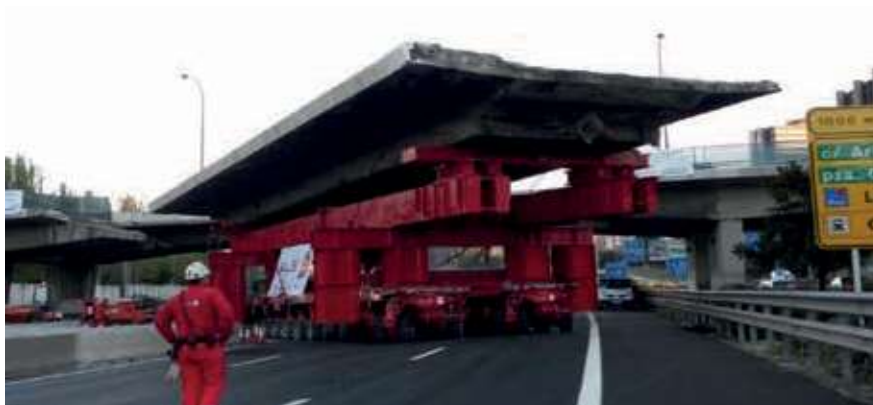
Figura 14. Puente de la Paz

Se optó por una serie de maniobras, precisas, específicas y de detalle, para la elevación del vano del tablero del puente existente y su posterior sustitución por un nuevo vano mixto (metálico más losa de hormigón) de peso inferior.

- Una serie de reparaciones pertinentes en la totalidad de la junta, enfocando su reparación a largo plazo, minimizando gastos de mantenimiento futuros y logrando aumentar la certidumbre y eficacia de la reparación al no dejar espacio alguno no visitable sin intervenir.
- Una reducción significativa de la afección al tráfico, en días laborales, en la vía principal de circunvalación de la ciudad de Madrid, se estima que ha beneficiado a cerca de 450.000 personas al día. Si bien, desde el punto de vista del mantenimiento de la Infraestructura, la mejora de la vida de servicio, atañe al conjunto de ciudadanos de la urbe de Madrid.
- Tratamientos novedosos y eficaces en los paramentos de hormigón como la nanotecnología de hidrofugación.

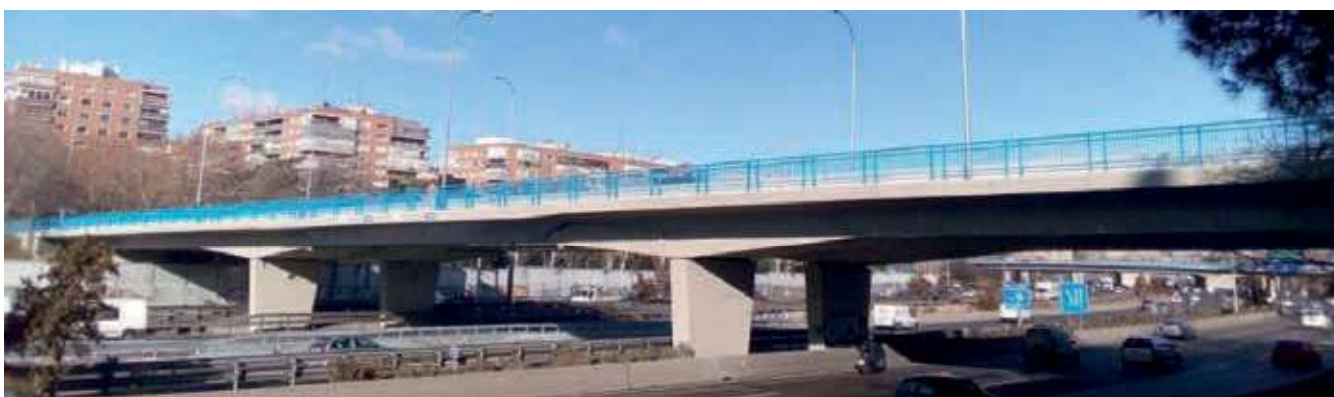
Figura 15. Vista general fin de obra del Puente de la Paz
