# Orientaciones para la corrección de deficiencias de funcionamiento en glorietas en servicio

Guidance for the correction of functional deficiencies at operational roundabouts

## Comité Técnico de Seguridad Vial

Asociación Técnica de Carreteras

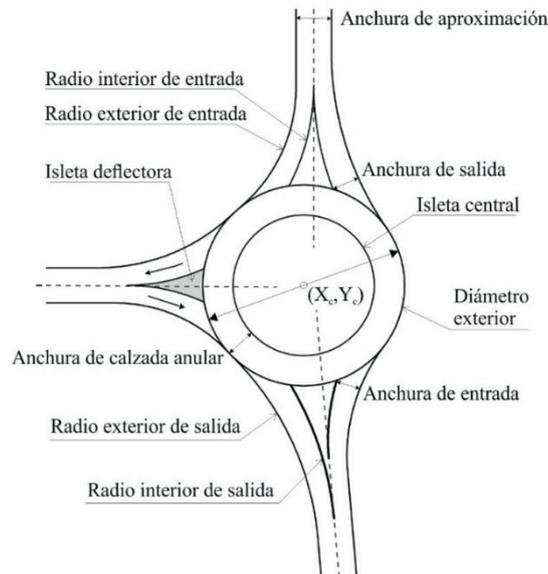
El proyecto de una glorieta se suele llevar a cabo tomando como datos de partida los valores de una serie de parámetros geométricos. Los parámetros usualmente empleados se representan en la Figura 1. Una vez

Figura 1. Parámetros geométricos

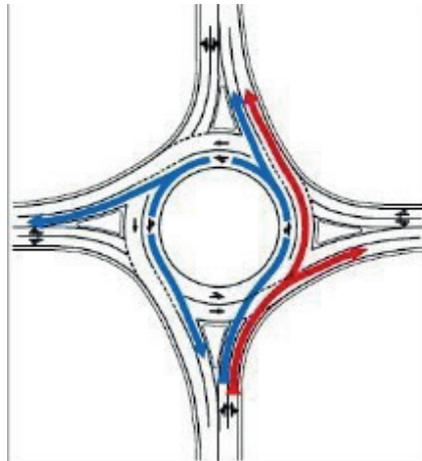
Figura 2. Señalización horizontal en glorietas. Fuente: MF, 2012

Estos principios tienen aplicación en los países en que los conductores seleccionan el carril apropiado al destino elegido en las aproximaciones, con el objeto de evitar movimientos de cambio de carril en la calzada anular. En el caso de España, la Guía de Nudos Viarios (MF, 2012) recomienda utilizar el denominado método "Alberta", que consiste en prolongar la línea de separación de los carriles de la calzada anular a través de las salidas. En los accesos recomienda que se utilicen las flechas de carril para asistir al conductor en la selección del carril correcto (Fig. 2). Bill (2017) expone como causa común de accidentes la elección incorrecta del carril en la aproximación, para cuya corrección es imprescindible diseñar de manera adecuada la señalización.

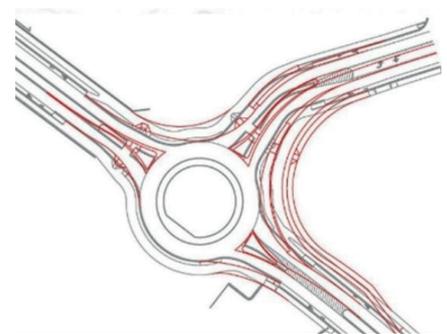
significativa del control de las velocidades y del guiado de los vehículos mediante unas correcciones menores del trazado. En la Fig. 3 se muestra un ejemplo de este estudio en el que se propone la mejora del trazado de una glorieta de tres patas mediante el realineamiento de las entradas y las salidas y la implantación de un giro segregado directo. El impacto en el entorno es reducido. Según los autores es importante evitar puntos angulosos en la delimitación de los bordes de las calzadas.

Figura 3. Correcciones en la geometría para mejorar el diseño. Fuente: Price y Rust, 2011

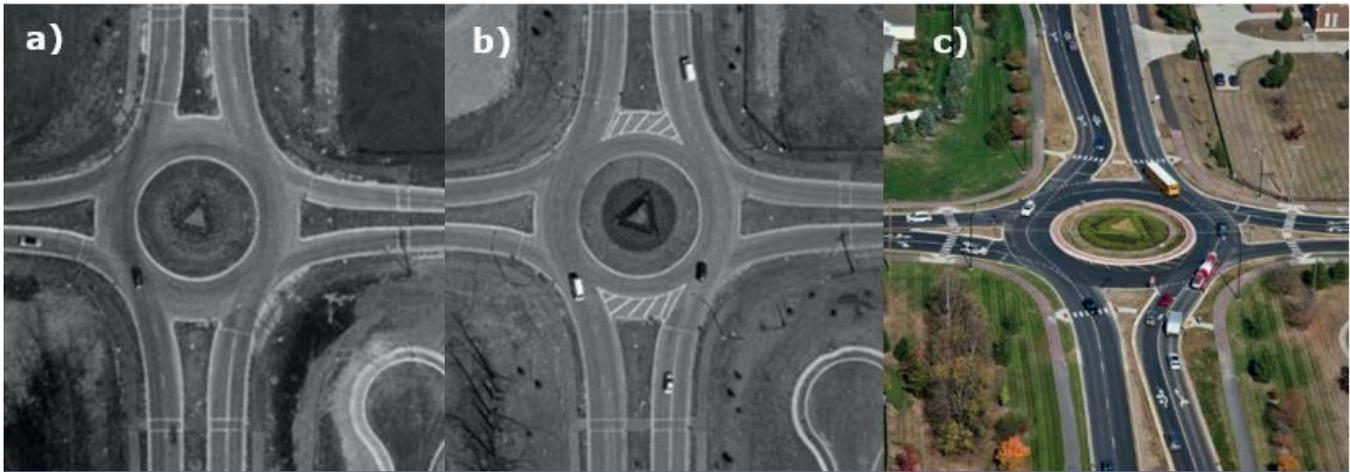
En la misma línea, Vorisek (2011) presenta un caso de estudio de una glorieta en EE.UU. con problemas en la regulación de la prioridad, elevadas velocidades en las entradas e inadecuada canalización de los movimientos (Fig. 4a). En este caso se aplicaron dos tipos de mejoras. En primer lugar, se modificó la señalización horizontal en los accesos y en la calzada anular (Fig. 4b), pasando esta última a tener una anchura variable; posteriormente, se modificó el trazado de las entradas (Fig. 4c) con el objetivo de introducir unas inflexiones en las trayectorias de los vehículos. Tras la puesta en servicio de estas medidas se constató una buena moderación de las velocidades de los vehículos a su paso por la glorieta, una mejora notable en el funcionamiento de la regulación de los flujos en las entradas y un guiado eficiente de los vehículos acorde con las trayectorias naturales.

Figura 4. Correcciones del trazado y de la señalización (a) la situación original (b) modificación de la señalización (c) modificación de la geometría. Fuente: Vorisek (2011)

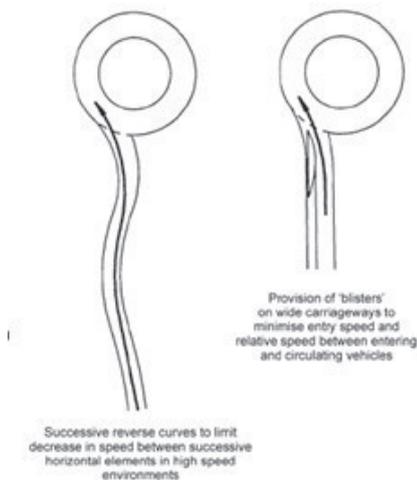
puestas del estado de Queensland (Australia) para favorecer la presencia de deflexiones en el perfil de velocidades de los vehículos en la aproximación y paso por la glorieta. Consisten en la modificación de la anchura de la calzada en las entradas de forma que se generen inflexiones en las trayectorias de los vehículos y en la implantación de curvas sucesivas de distinto sentido en las aproximaciones a la glorieta (Fig. 5).

Figura 5. Mejora de la geometría en las entradas para favorecer el estudio de velocidades. Fuente: QDMR, 2007

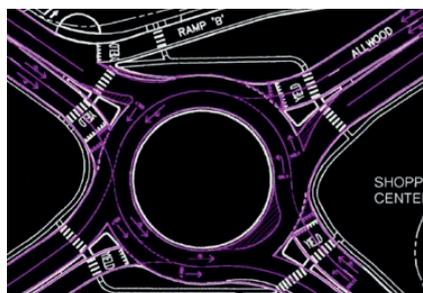
McCulloch (2011) expone un caso en el que mediante la modificación de la señalización horizontal y aprovechando la plataforma existente se consigue mejorar significativamente la canalización de los flujos, el guiado de los vehículos y en general las características de la circulación. En la Fig.6 se representa en color blanco la glorieta en su estado original y en color magenta la modificación realizada, que consistió principalmente en el aumento del número de carriles en las entradas, manteniendo su continuidad por el anillo y por las salidas, y la modificación de la anchura de los carriles y de la geometría de las isletas.

Figura 6. Mejora de la funcionalidad mediante nueva señalización horizontal aprovechando el espacio existente. Fuente: McCulloch, 2011

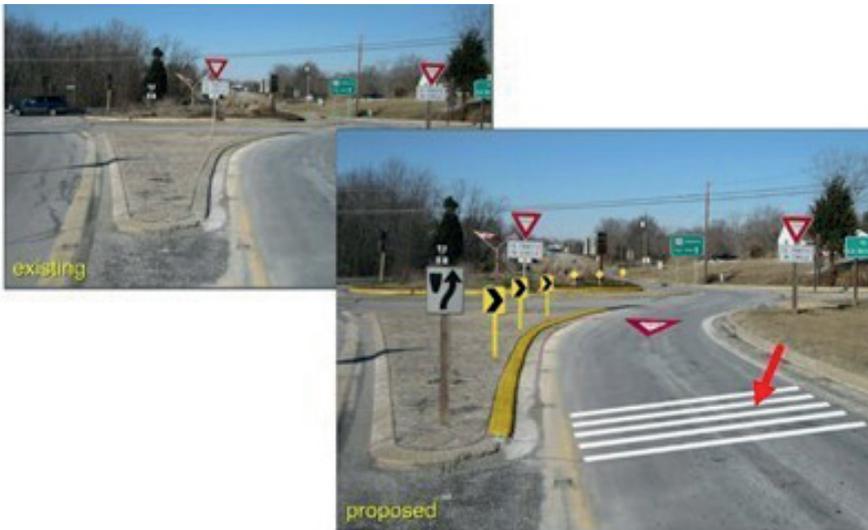
En EE.UU. Hu et al. (2011) determinan que, conforme a las observaciones de campo, el 70% de los accidentes se producen en las entradas, por lo que proponen una serie de medidas para reducir la velocidad en las aproximaciones y mejorar la percepción de los carriles y de la calzada giratoria. Estas consisten en la mejora de la señalización horizontal con marcas viales de selección de carriles, el refuerzo de la señalización vertical y la implantación de reductores de velocidad y bandas transversales de alerta (Fig. 7).

Figura 7. Mejora de la señalización para mejorar la percepción. Fuente: Hu et al., 2011

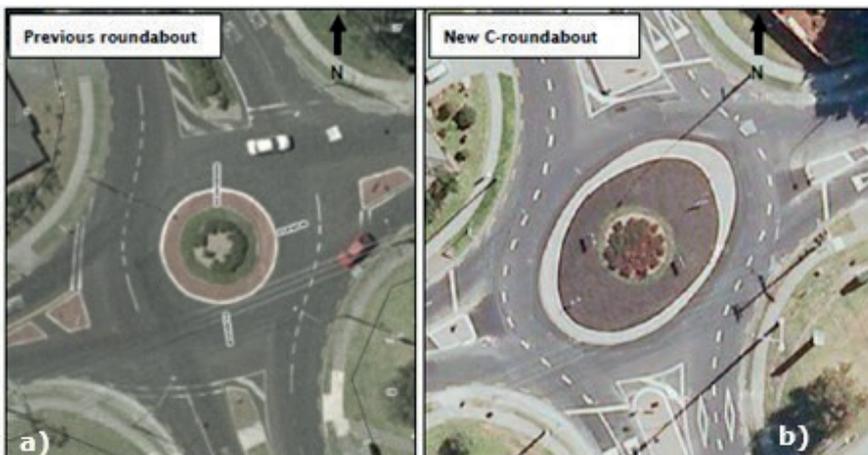
Figura 8. Modificación de la tipología hacia una C-glorieta (a) la situación original (b) el diseño modificado. Fuente: Campbell et al. 2012

También mediante actuaciones menores se puede modificar una tipología convencional de glorieta para convertirla en otra más singular y novedosa con efectos positivos sobre la circulación. En esta línea, en Nueva Zelanda Campbell et al. (2012) presentan dos casos de transformación de una glorieta multicarril convencional en una con tipología C-glorieta (Campbell et al. 2006). Este tipo de glorieta queda caracterizada por presentar una isleta central con geometría ovalada y gorjal y una anchura de los carriles más reducida que en el diseño original (Fig. 8). El objetivo perseguido es la moderación de las velocidades de circulación para mejorar la seguridad de los ciclistas. Los autores evaluaron el nivel de servicio y la seguridad en los dos casos

de estudio antes y después de la transformación. Los resultados manifestaron una leve disminución de la capacidad y una reducción de las velocidades máximas de paso por la glorieta de hasta 30 km/h, lo que implicó una mejora de la seguridad de todos los usuarios.

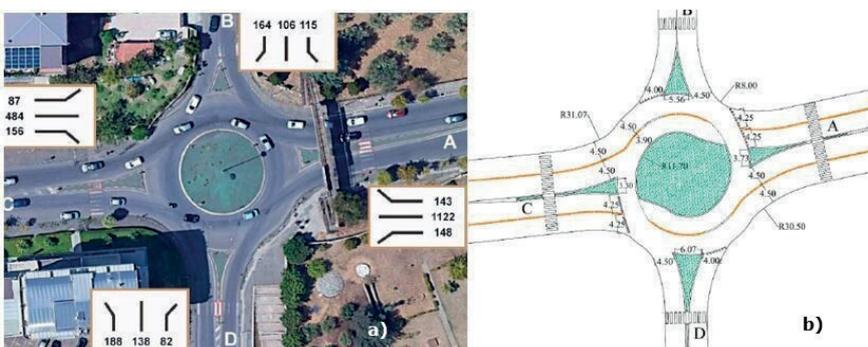
Figura 9. Modificación de la tipología hacia una turboglorieta (a) la situación original (b) el diseño modificado. Fuente: Gallelli y Vaiana, 2019

En Italia, Gallelli y Vaiana (2019) evaluaron el efecto en la circulación de la transformación de una glorieta multicarril convencional en una turboglorieta aprovechando la plataforma existente (Fig. 9). Tanto las simulaciones realizadas en la fase de estudio como las observaciones de

la circulación llevadas a cabo in situ evidenciaron mejoras considerables en la capacidad y en la seguridad.

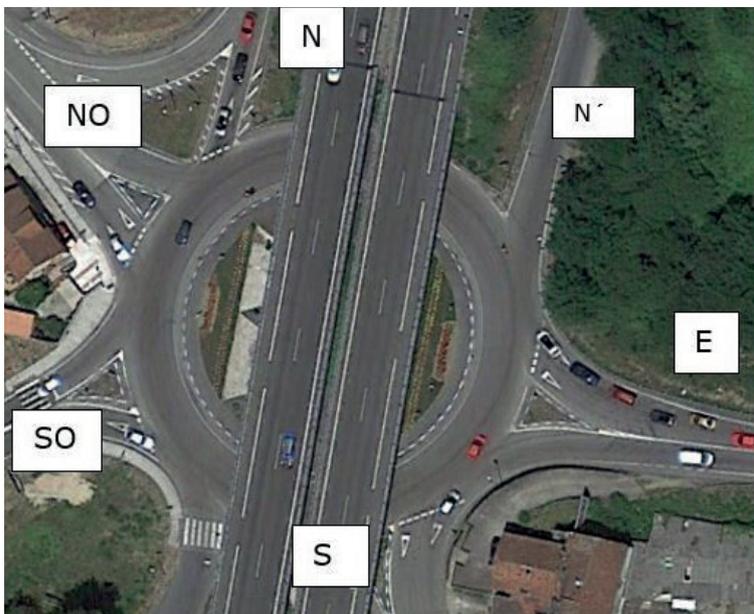
El primer caso de análisis es una glorieta de gran diámetro que resuelve la conexión de una vía de gran capacidad (IMD=38.232 veh/día) con el entramado urbano de un municipio (Fig. 10). La glorieta presenta cinco patas que se distribuyen de una manera no demasiado uniforme a lo largo del círculo inscrito. En el entorno de la glorieta, dotada de iluminación, se puede identificar un número importante de edificaciones y servicios.

La glorieta presenta problemas de saturación en las entradas, principalmente en las patas N y E (incluso en la imagen de satélite se pueden apreciar las colas). Mediante unas modificaciones menores se desea mejorar las características de la circulación, para cuya evaluación se requiere disponer de información detallada de la geometría y de los flujos de tráfico. La geometría de la glorieta se ha podido parametrizar a partir de una cartografía a escala 1/1.000 de la zona, y la matriz origen-destino del tráfico se ha obtenido de un aforo de 16 h de duración (entre las 6 h y las

Figura 10. Caso de estudio: glorieta multicarril con problemas de capacidad. Fuente: Google Earth

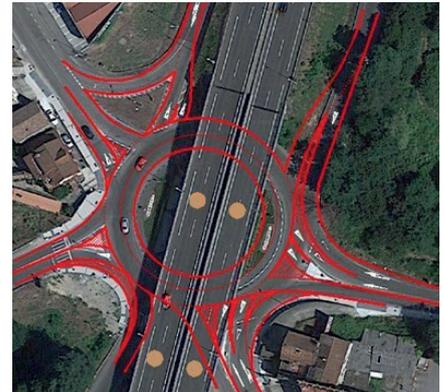
La actuación propuesta se refleja en la Figura 11 y se ha apoyado principalmente en las guías y normas de diseño y señalización MF(2012), MF(2014) y MF(2016). Dadas las limitaciones de espacio, las modificaciones han consistido fundamentalmente en la reducción de la anchura de la calzada anular y del diámetro

exterior, y en el aprovechamiento de algún espacio adicional en las zonas sin servicios ni edificaciones (espacio interior en las patas N y N'). En la Tabla 6 se muestran los valores de los parámetros que permiten estimar la relación capacidad-flujo de conflicto en las entradas.

Figura 11. Geometría de la propuesta de mejora

La nueva geometría no interfiere con ningún servicio y requiere una modificación de la señalización en los accesos, principalmente en aquellos que se han dotado de carriles segregados. Como se observa en la Figura 12 el diseño es compatible con el paso de un vehículo articulado y, en la calzada giratoria, de manera simultánea con un turismo.

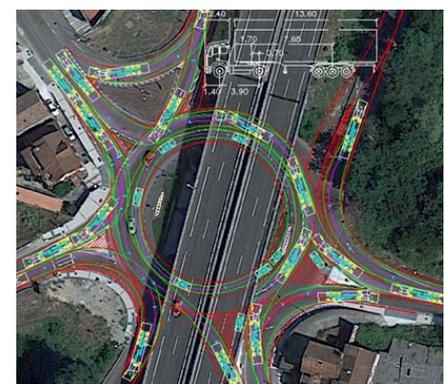
Figura 12. Caso de estudio: comprobación de áreas barridas en la propuesta

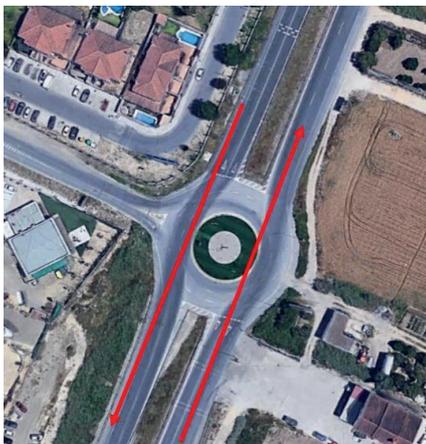
El segundo caso de estudio es una glorieta periurbana de tres patas, dotada de iluminación, que resuelve la intersección entre una vía principal de doble calzada (carretera multicarril) y una secundaria de calzada única con disposición perpendicular a la anterior (Fig. 13).

La intensidad de tráfico en la vía principal es elevada, habiéndose registrado en una estación de aforo próxima una IMD de 26.663 veh/día en el año 2018. La velocidad media de circulación en la vía principal, obtenida también de aforos oficiales, es de 79 km/h, y la velocidad máxima señalizada de 80 km/h. Hay que añadir que a unos 300m al sur de la glorieta se localiza un radar fijo de control de la velocidad en la calzada con sentido norte. Además, en las aproximaciones a la glorieta por la vía principal hay dispuestas unas bandas transversales de alerta (tipo resaltadas).

Figura 13. Caso de estudio: glorieta multicarril con problemas de elevadas velocidades. Fuente: Google Earth

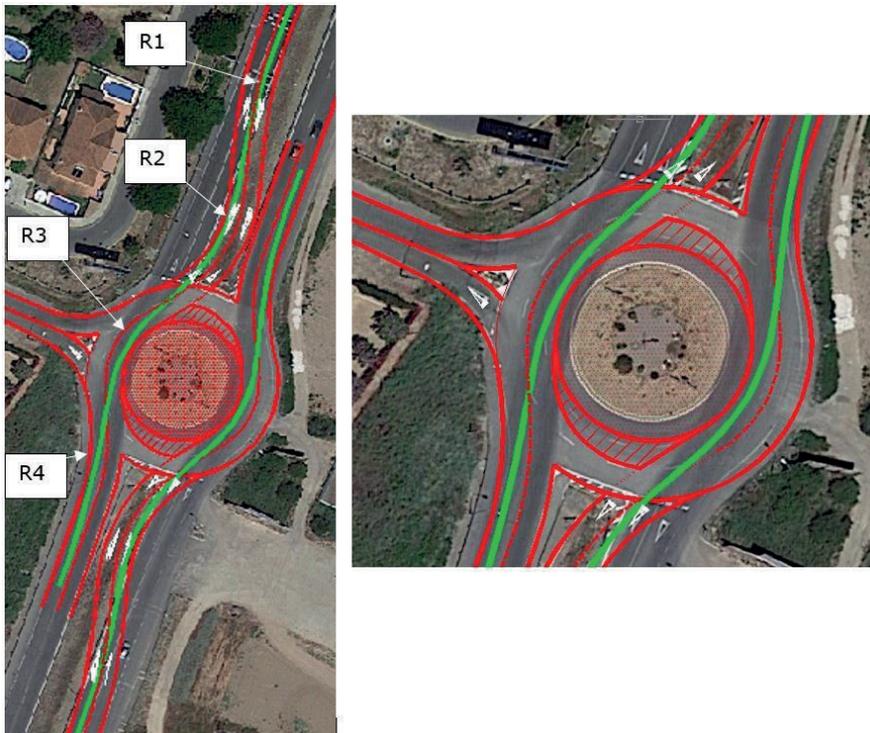
En la Figura 14 se muestra la geometría resultante tras las modificaciones anteriores (en color rojo) junto a las trayectorias más rápidas de los movimientos de paso por la vía principal (en verde), que han sido determinadas siguiendo la metodología recogida en Rubio et. al (2019) y en Rubio (2017).

Se puede percibir que la modificación de la geometría induce la aparición de un mayor curvado en las trayectorias más rápidas y por lo tanto un descenso de las velocidades a lo largo de ellas, lo cual favorece la consistencia y, en definitiva, la seguridad viaria. Se busca una reducción

Figura 14. Caso de estudio: Geometría con las modificaciones propuestas junto a las trayectorias más rápidas

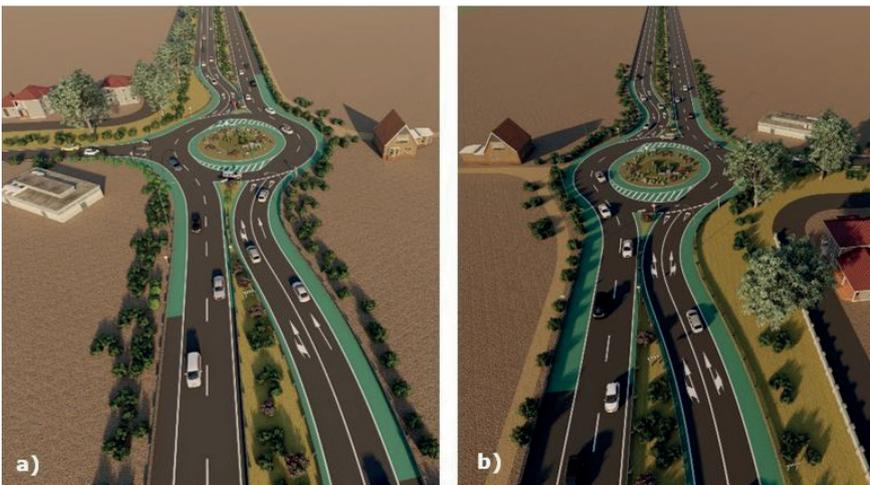
Figura 15. Modelo 3D de la solución propuesta (a) Vista desde el acceso sur (b) Vista desde el acceso norte
