## Congreso de Tromsø

**D**el 13 al 16 de marzo de 1990 tuvo lugar en Tromsø (Noruega) el VIII Congreso Internacional de la Vialidad Invernal, de la A.I.P.C.R., con la presencia española de los funcionarios siguientes, de la Dirección General de Carreteras:

### Objeto del viaje

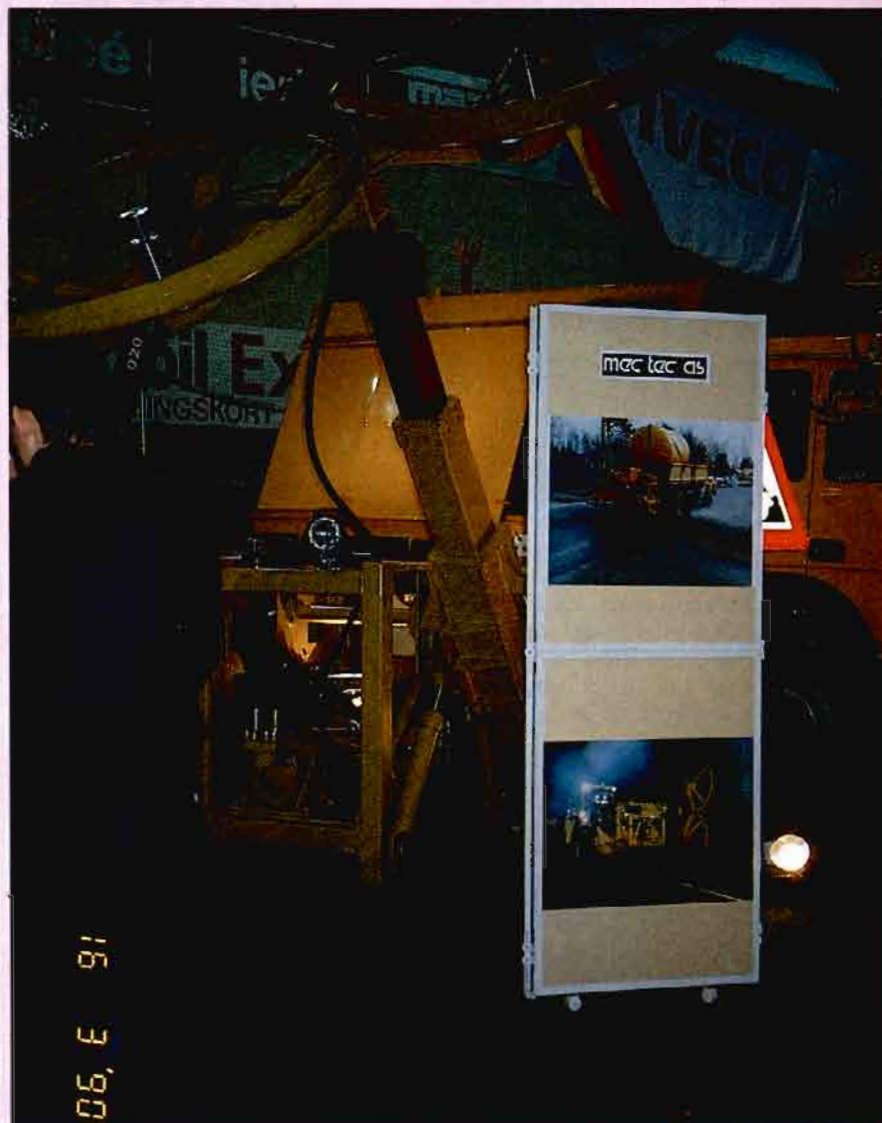
Foto 1

Entre los otros equipos es de destacar una máquina para limpieza de túneles montada sobre pala cargadora,

aunque también admite montaje frontal sobre camión. La limpieza con agua a presión y detergente, mediante dos lanzas en cruz, dotadas de difusores montados en el extremo de un brazo articulado mandado desde cabina. (Foto N° 1).

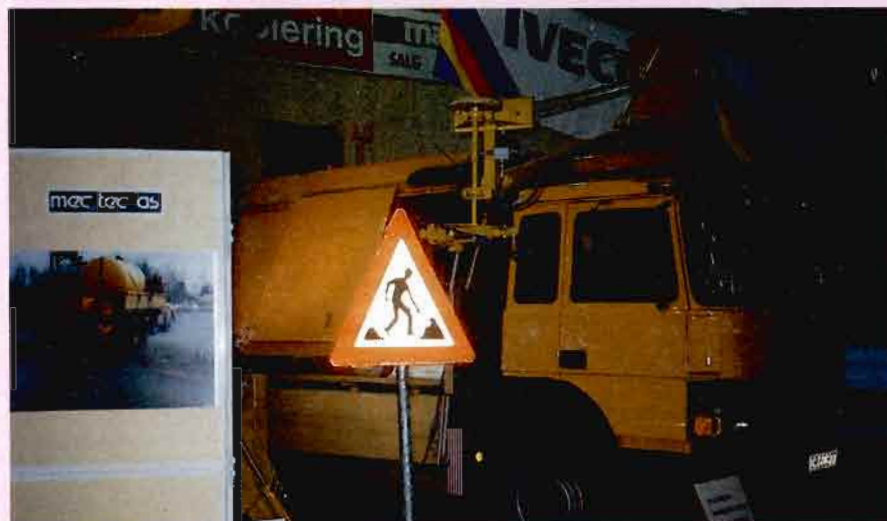
Foto 2

Otro equipo utiliza el mismo sistema de limpieza de señales o barreras de seguridad. (Foto N° 2).

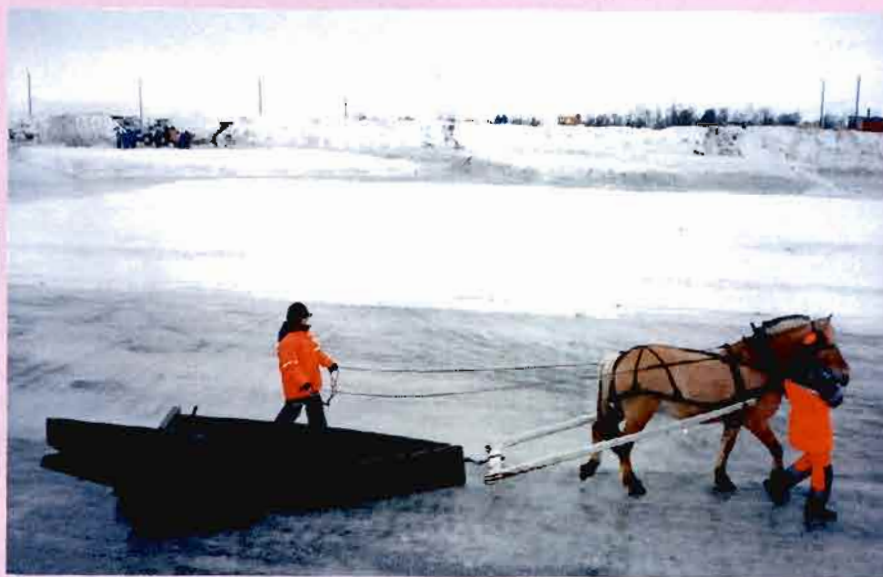
Foto 3

Comenzó la exhibición con una parada de equipos y útiles antiguamente usados en la limpieza de nieves por la Administración de carreteras de Noruega, como el que se aprecia en la foto N° 3.

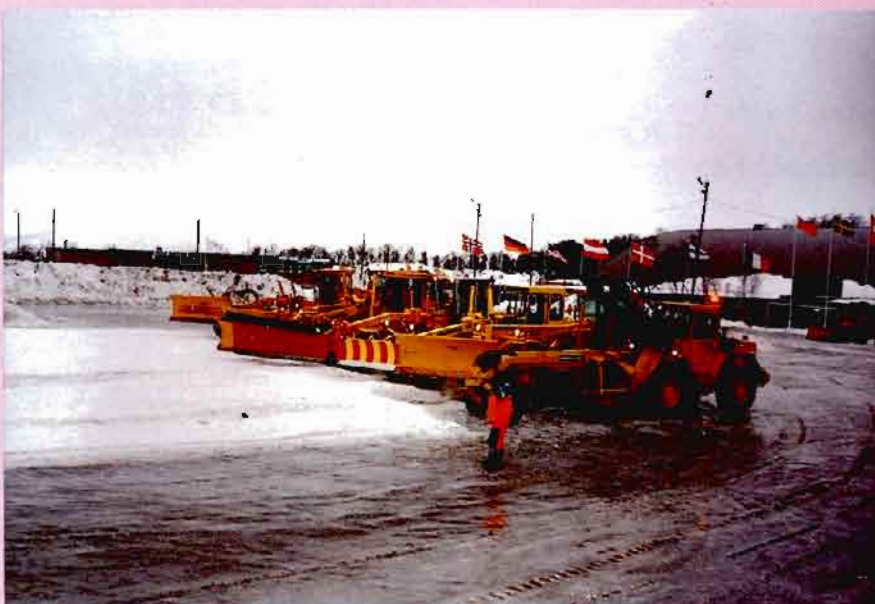
Foto 4

En motoniveladoras participaron 7 unidades sobre un banco de 0,4 metros de espesor. Quedó demostrado que, con ese tipo de nieve y ese espesor la motoniveladora es inoperante (foto N° 4).

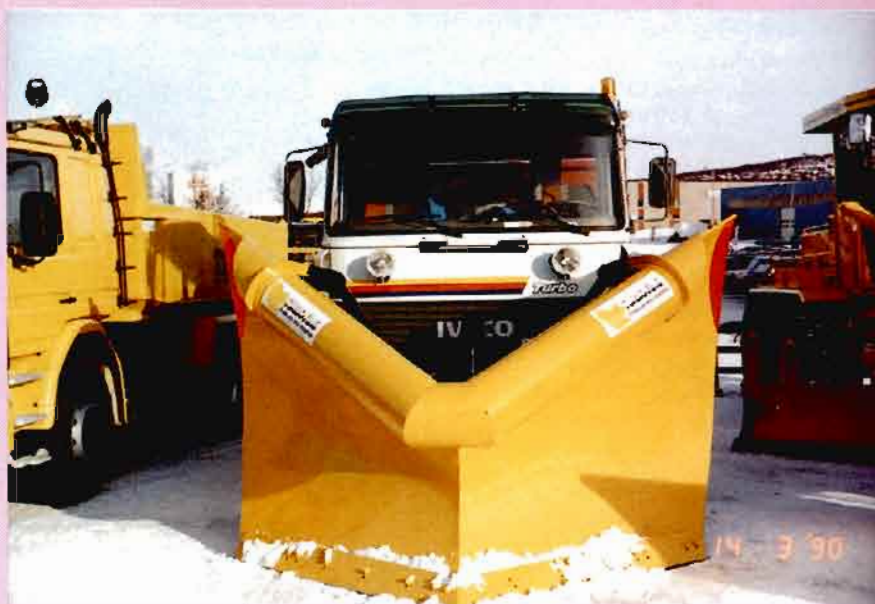
Foto 5

Los camiones con cuña u hoja, en número de 14, desarrollaron la prueba sobre un banco de 0,20 metros de espesor, muy reducido para este tipo de máquinas. Pensamos que debía haberse invertido la zona de trabajo y haber trabajado los camiones, en la zona de motoniveladoras y a la inversa (foto N° 5).

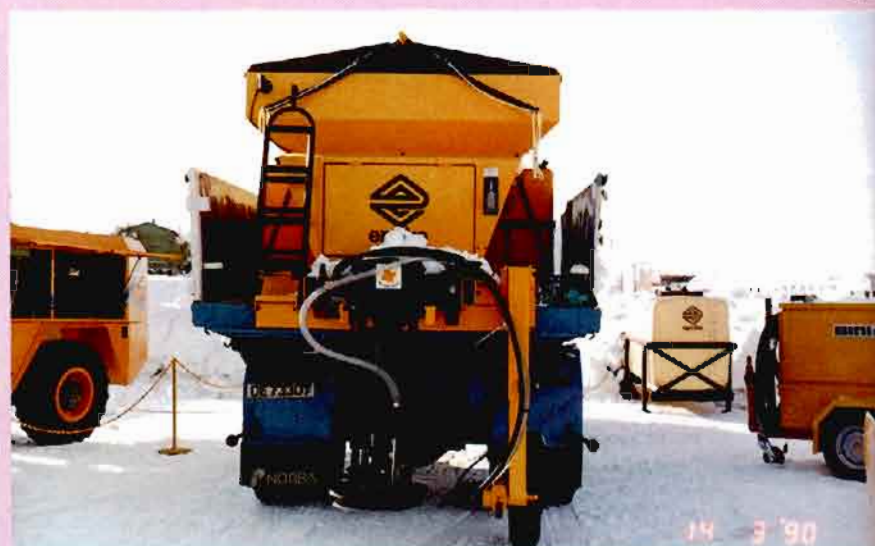
Foto 6

Los extendedores de fundentes eran 9. Dado el corto recorrido que efectuaban, la prueba no resultó efectiva, ya que era imposible medir la dosificación. La tendencia es a utilizar equipos de extensión de sal en grano con humectación a la salida del plato giratorio (foto N° 6).

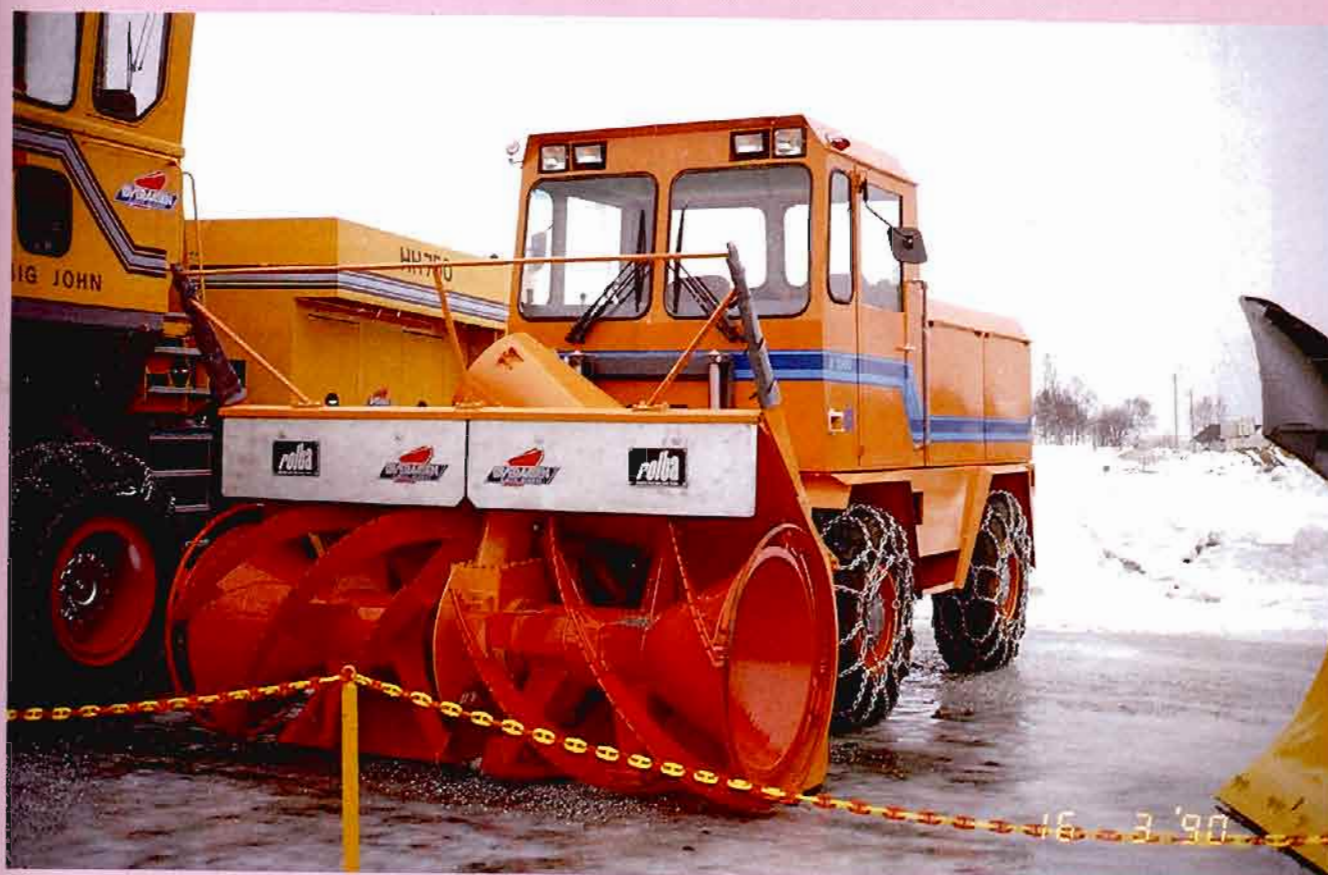
Foto 7

Finalmente, en un banco de 0,7 metros de espesor, participaron 12 dinámicas de tipo medio, bien turbinas o turbo-fresas, con potencia media de 300 HP.

Algunos modelos, de los que cabía esperar un mejor rendimiento, no alcanzaron el esperado, posiblemente por deficiencia de los operadores (foto N° 7).

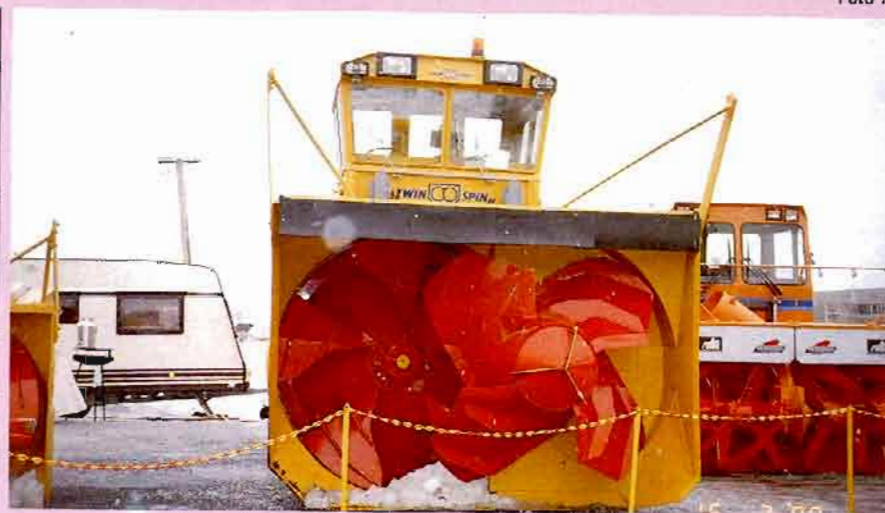
Foto 8

Como novedad, al menos para nosotros, se presentaban dos turbinas dobles, con una de ellas avanzada en relación con la otra. La mayor, trabajó sobre un banco de 1,60 metros. El resultado de ambas fue satisfactorio (foto N° 8).
