Jornada Técnica sobre inspecciones de puentes.

ACTUACIONES DE REPARACIÓN EN LA AP-6

Rafael Pérez Arenas. Director de Ingeniería de Obra Civil

abertis Autopistas España

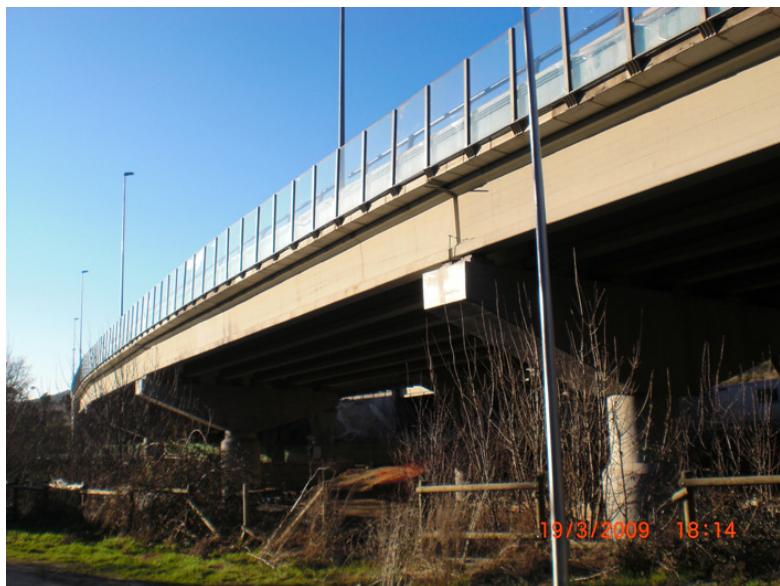
Teniendo en cuenta estos antecedentes, y que ni los materiales de aquella época (hormigones, aceros), sistemas de impermeabilización dispuestos, y tratamientos de drenaje, recubrimientos, controles de ejecución, etc... son los de ahora, la presencia continua de

fundentes sobre la estructura, no sólo directamente en el tablero, sino también en los paramentos de estribos, cabeceros y fustes, comenzó a presentar sus negativas consecuencias en relativamente pocos años. Consta que ya a finales de los años 80 se detectaban puntos de óxido, tanto en vigas como en paramentos de cabececeros, pilas y estribos, y en algún caso singular la primera consecuencia era la aparición de baches en los propios tableros como consecuencia de la rotura de la losa de compresión por la expansión causada al corroerse las armaduras más someras (con menor recubrimiento) y por tanto las más expuestas a las sales.

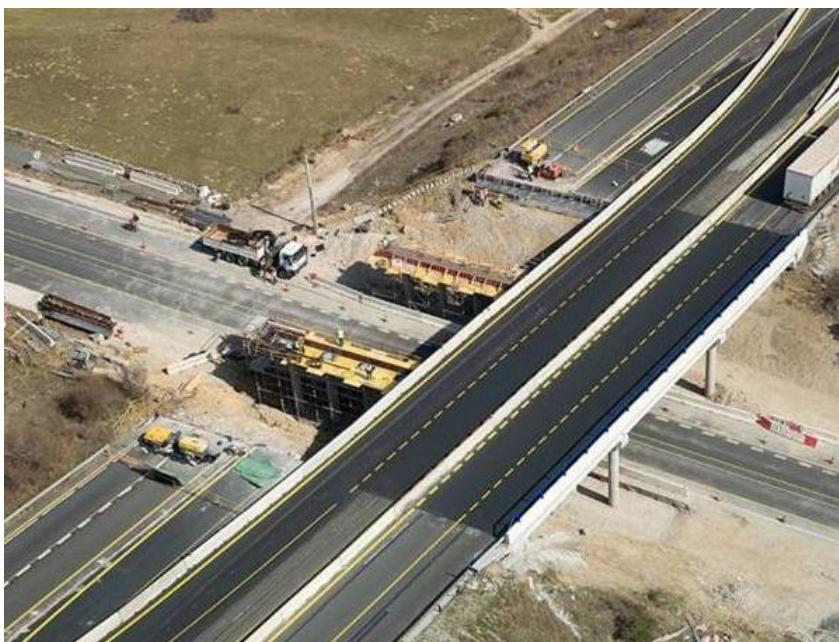
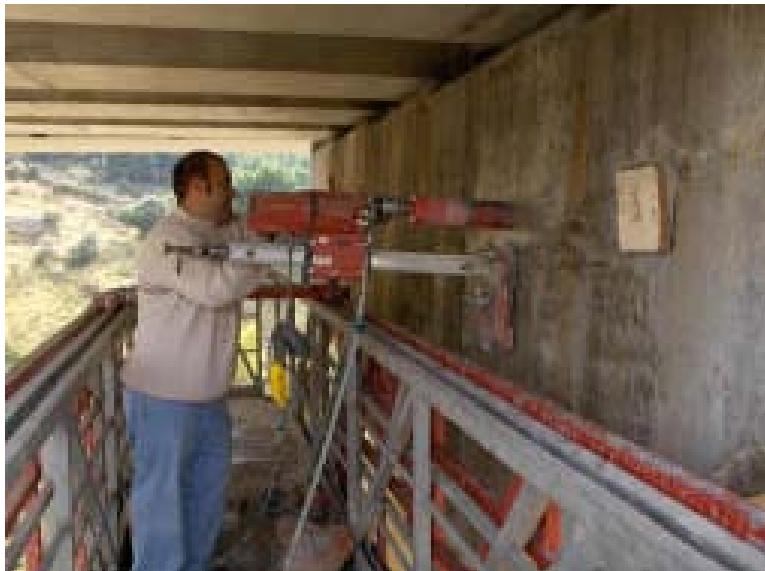
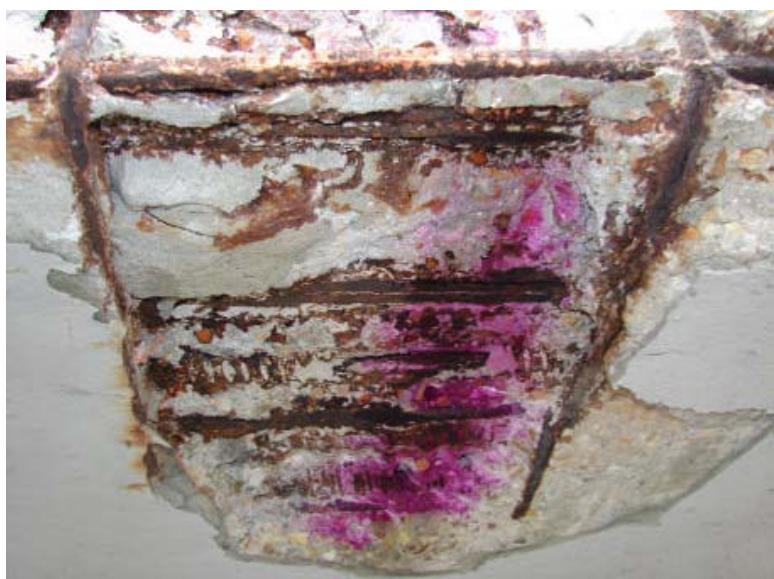
Así pues, como resultado de la última campaña de inspecciones principales se decide realizar una serie de inspecciones extraordinarias llevadas a cabo por el Instituto Técnico de Materiales y Construcciones (INTEMAC),

centrada particularmente en evaluar los daños por corrosión en las estructuras causados por el ataque de cloruros externos, con una intensa campaña de trabajos de campo. Estos trabajos se llevaron a cabo entre julio de 2007 y julio de 2008. Se realizan, en general, siguiendo este esquema:

- En una primera fase un equipo técnico especializado en rehabilitación y patología de la construcción realizó la inspección detallada de cada estructura objeto de estudio, así como la supervisión e inspección de calas en distintos elementos estructurales en puntos fijados en obra por los técnicos.

- A partir del análisis de los resultados obtenidos en los citados trabajos se emitió, *Nota técnica* con carácter de avance del informe definitivo.
- Paralelamente se llevó a cabo la extracción de probetas testigo de hormigón endurecido en una muestra de los distintos elementos estructurales que componen cada estructura.
- Sobre las muestras de hormigón extraídas se realizaron ensayos en laboratorio para determinar la resistencia a compresión simple y ensayos físico-químicos con objeto de determinar el alcance y la evolución previsible de los procesos de corrosión, realizando perfiles del contenido en

cloruros en diferentes muestras procedentes de vigas, pilas, cargaderos y estribos.

En general, buena parte de los informes concluyen en la necesidad de sustituir algunos de los elementos estructurales constitutivos de la estructura completa y, en particular, de las vigas más afectadas (normalmente las más expuestas han sido las exteriores del lado bajo del tablero de acuerdo al peralte del mismo, pero también se han dado caos de vigas interiores afectadas), así como de las losas de compresión. En concreto, en lo referente a las vigas los informes indican que debe tenerse en cuenta que la corrosión por cloruros de las armaduras puede desencadenarse en una zona de la viga y que a poca distancia la misma armadura puede encontrarse sana. Esta circunstancia, unida al importante nivel de daños de la armadura activa detectada en las algunas de las vigas inspeccionadas, y al elevado contenido en cloruros en el hormigón, hizo que en opinión del consultor dichas vigas de borde debían ser sustituidas con la consideración de que existiera la posibilidad de que en una misma viga se localizaran zonas con un elevado porcentaje de armadura activa con pérdida, mientras en otra buena parte de ella se pudiera encontrar sana, y debiendo considerar también la durabilidad de la propia reparación, dificultades de ejecución, etc.
