# **REPARACIÓN DEL VIADUCTO SOBRE LA RAMBLA DE VALDELOBOS SITO EN EL p.k. 114+070 CARRETERA N-234 EN TERUEL**

Jesús Antoñanzas Glaría  
Jefe Sección Técnica  
Unidad de Carreteras de Teruel  
Ministerio de Fomento

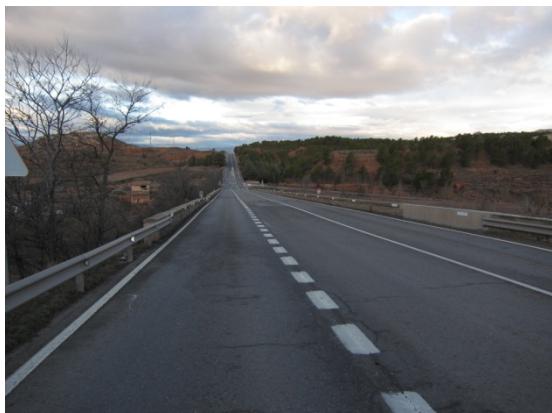
El hormigón en general presenta una degradación acelerada por el incremento en los últimos años de aportes de sales fundentes provenientes de los tratamientos de vialidad invernal, hay que recordar que la estructura se encuentra a casi 1.000 m de altitud con ciclos constantes de hielo-deshielo provocados por la gran diferencia de gradiente térmico en esta zona de la provincia de Teruel, siendo muy habitual pasar en un día de -5°C a 15°C, que ha provocado que al evaporarse el agua las sales que llevaban en disolución dieran lugar a cristales que, afianzados en las paredes de los poros, progresan hasta topar con la pared opuesta de dichos poros, y provocaban la lenta pero continua expulsión de escamas de hormigón.

Vista tablero

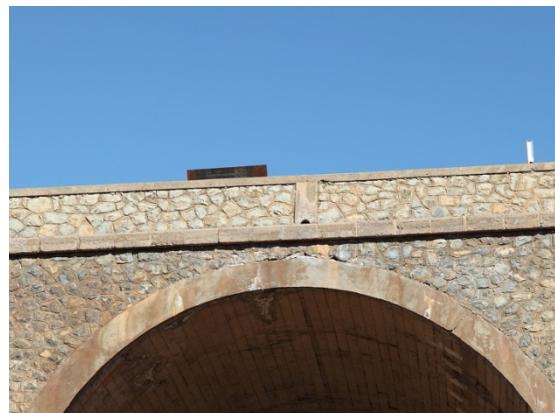
Arco 2

En el intradós de las bóvedas se apreció la existencia de fisuras en las zonas de clave y riñones, reparaciones con mortero y presencia de testigos que indicaban la existencia previa de estas fisuras.

Las fisuras siguen la dirección de las generatrices y coinciden de forma general con las juntas de los tablones del encofrado de la bóveda.

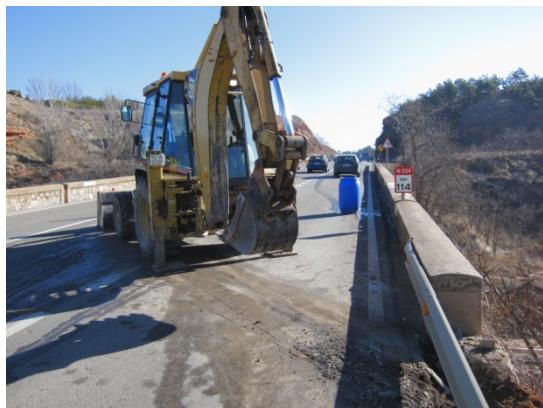
Tras la ejecución de la cata en el tablero del puente, quedó de manifiesto que era necesario cortar el avance del agua hacia cuerpo estructural que se encuentra en un punto bajo, existiendo en la zona de media de la calzada inmediatamente anterior al Viaducto en su estribo dorsal una zona de blandones, que sufrieron repetidas reparaciones por el Servicio de Conservación

Corte M.B.C.

Por lo tanto se diseñó una sistema de drenes en forma de cola de pez para impedir el avance del agua hacia el puente, derivándola al exterior y encauzándola con cunetas a la Rambla, en la zona anterior a los dos estribos.

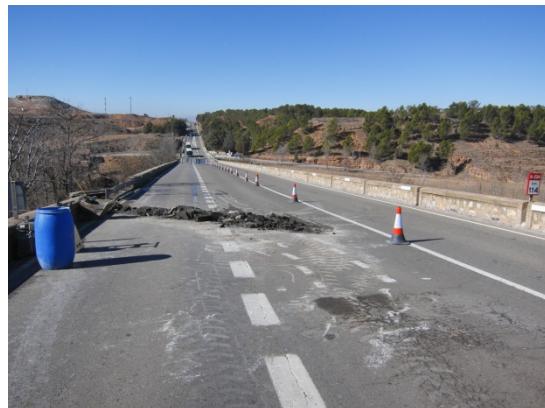
Demolición M.B.C.

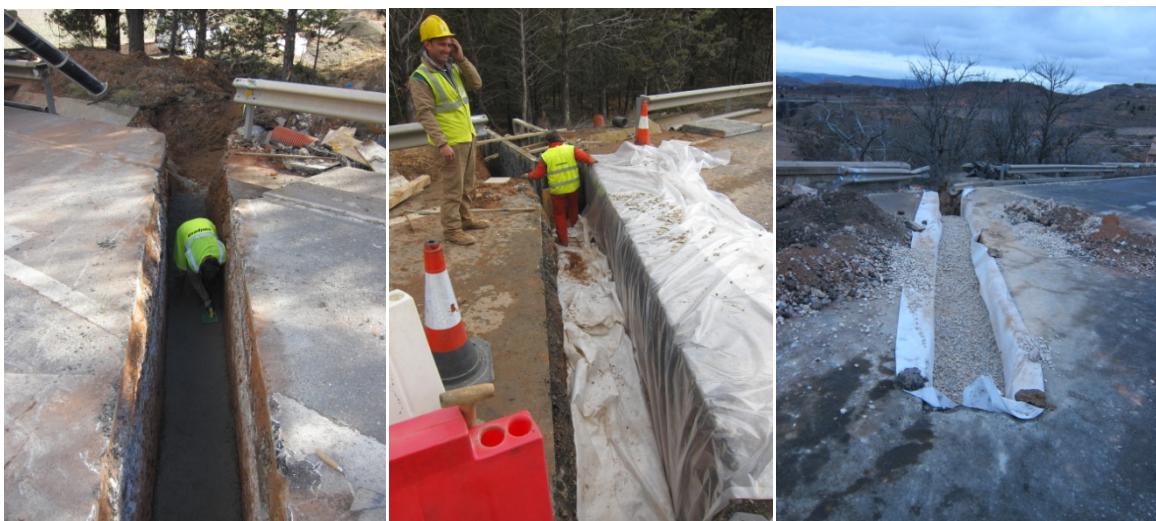
Solera de hormigón dren

Lámina impermeable

Lámina drenante y relleno

En el fondo de excavación se ejecutó una solera de hormigón en masa, de 0,10 m de espesor, con pendiente de un 2 % hacia el exterior, para evitar la acumulación de agua y favorecer su expulsión al exterior, a continuación se dispuso una lámina geotextil para evitar la contaminación del relleno filtrante en las caras más alejadas de los estribos y una lámina plástica totalmente impermeable en las caras más próximas al puente, rellena totalmente de un material granular sin finos con un espesor de 0,90 m y envuelto en su parte superior e inferior con la lámina de geotextil.

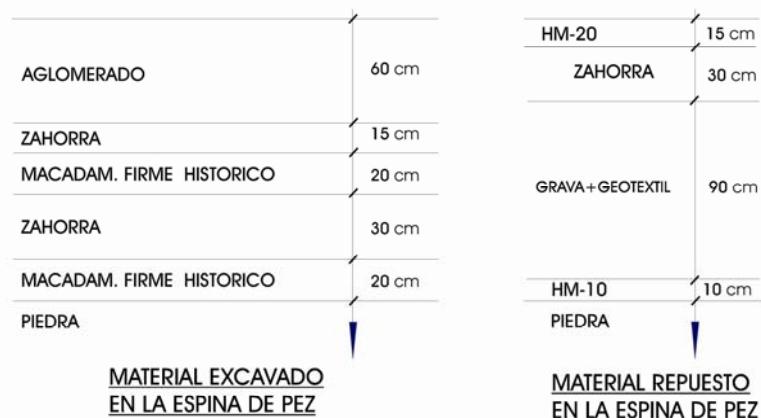
En la parte sur se han ejecutado dos drenes y en la norte uno. El situado en la zona sur de la estructura y más alejado de esta, presenta desde su ejecución un flujo continuo de agua captada en la mitad derecha del mismo.

Se repuso la sección de firme con 0,30 m de zahorra artificial y 0,15 m de hormigón en masa H-25, completándose posteriormente con la capa de rodadura de mezcla bituminosa en caliente.

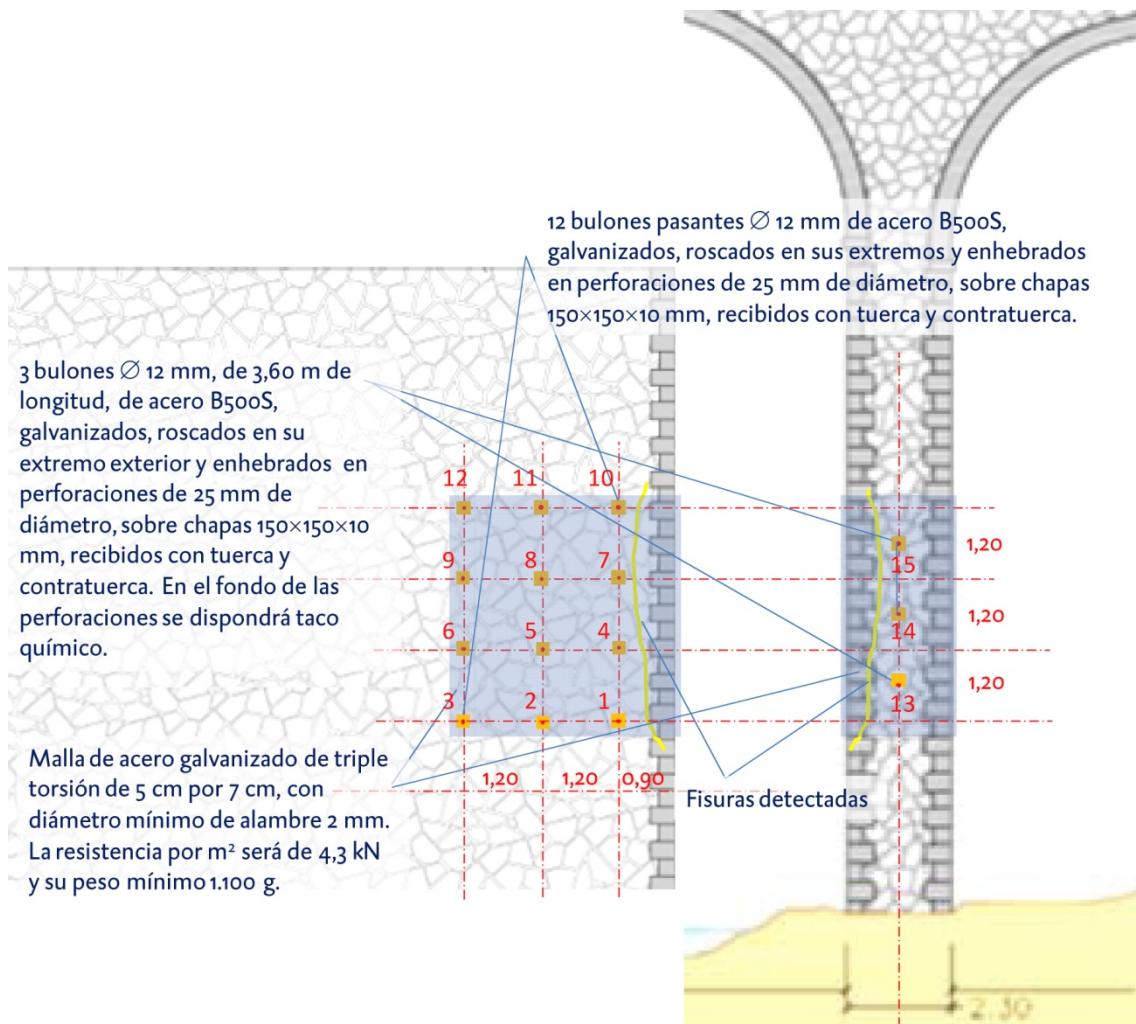
El 22 de abril de 2010, se realizó por parte de la Asistencia Técnica UTE Intemac-Fhecor de la Subdirección de Conservación, una visita adicional a la estructura para comprobar el estado de la pila 4, que presentaba daños ya descritos en proyecto y que aparentaban haber progresado.

Posteriormente se ejecutó una batería de tres perforaciones para alojar 3 bulones de Ø 12 mm, de 3,60 m de longitud, de acero B500S, galvanizados, roscados en su extremo exterior y enhebrado en perforaciones de 25 mm, sobre chapas de 150x150x10 mm recibidos con tuerca y contratuerca, con la finalidad controlar los movimientos de deslizamiento de la cuña en dirección perpendicular al eje del puente.

Además se realizó 12 bulones pasantes de Ø 12 mm, en perforaciones de 25 mm sobre chapas de 150x150x10, recibidos con tuerca y contratuerca a ambos lados de la pila, estas barras intentan controlar la integridad de esa zona de la pila, impidiendo el escape de la cuña de material que se ha fisurado.

Los aprietes se realizaron de forma que no introdujeron torsiones en las barras y las perforaciones se realizaron a rotación, iniciándose la ejecución de los trabajos desde la parte baja de la pila.

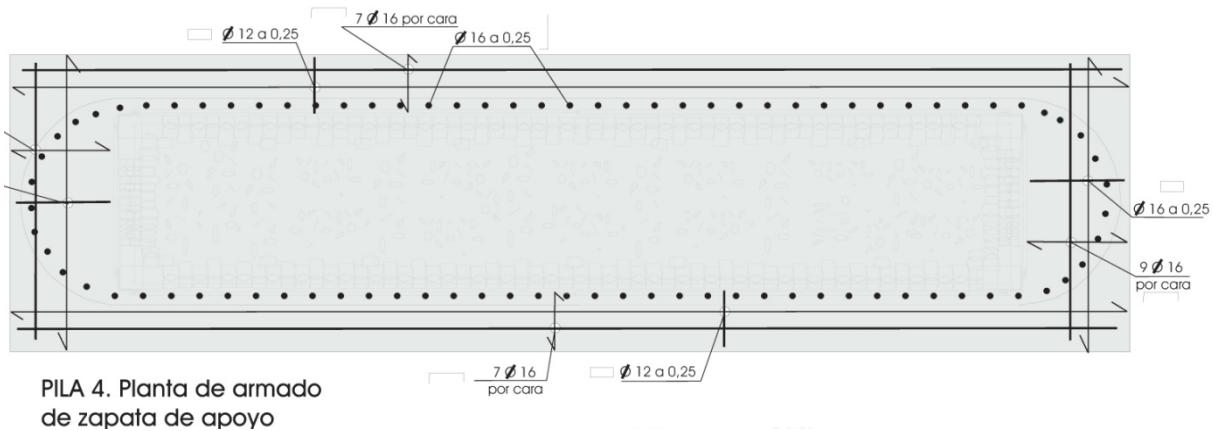
Zapata ejecutada

Alrededor de la pila y pegada a su base, se ejecutó una zapata de hormigón armado sobre le terreno para apoyo de la primera puesta y elementos auxiliares de encofrado y andamiaje, cuyas cargas se transmiten al terreno circundante a la pila, y cuya definición se observa en los esquemas anteriores.

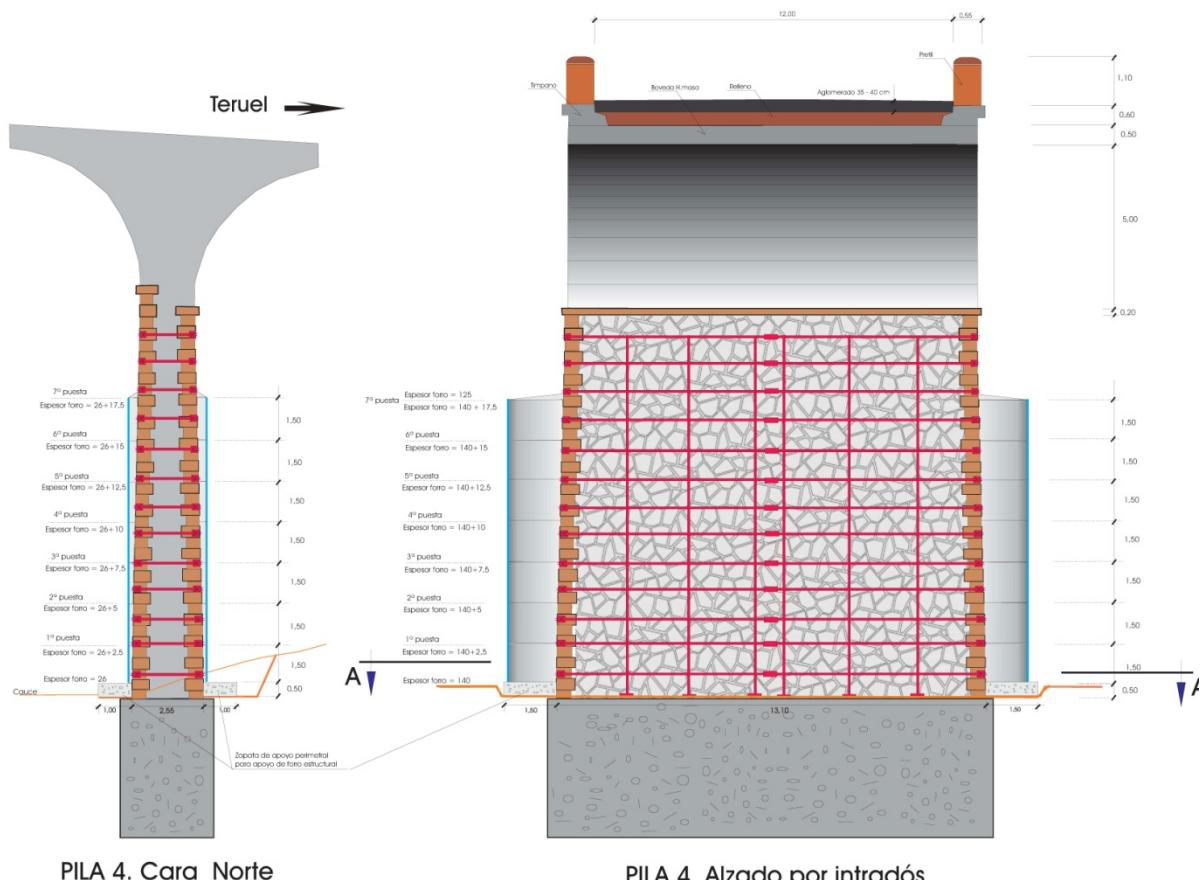
Con las patologías encontradas en la pila, de inestabilidad vertical de los mampuestos y abombamiento de las esquinas, acentuadas en la cara sur de la misma, se diseñó una solución de consolidación de dicha pila que ha consistido en la ejecución de un forro estructural de hormigón HA-35 autocompactante que la envuelve, impidiendo el progreso de inestabilidad vertical. El espesor de dicho forro es variable entre los 26 cm de la base y los 43,50 cm en su parte alta, debido a tener que adaptarse a la inclinación de la propia pila.

El forro estructural se ejecutó, de abajo a arriba, por puestas de 1,50 m de altura con un espesor de 26 cm, hasta completar un total de 7 puestas, alcanzándose 43,50 cm de espesor.

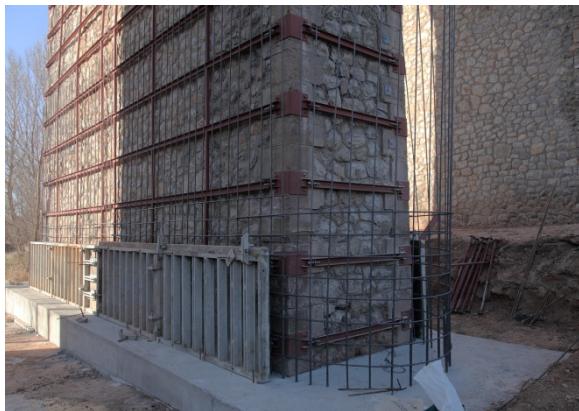
## Encofrado y ferralla primer anillo

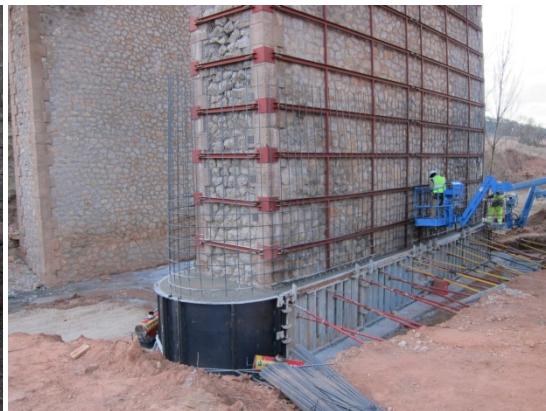
## Hormigonado primer anillo

El forro tiene en su interior una armadura perimetral de Ø 16 mm a 0,25 m y vertical de Ø 16 mm a 0,25 m, manteniendo la continuidad vertical entre puestas. De esta manera el forro con dicho armado y zunchado posterior con fibra de carbono, ofrece una buena capacidad de reparto frente a empuje lateral del paramento de la pila de mampostería.

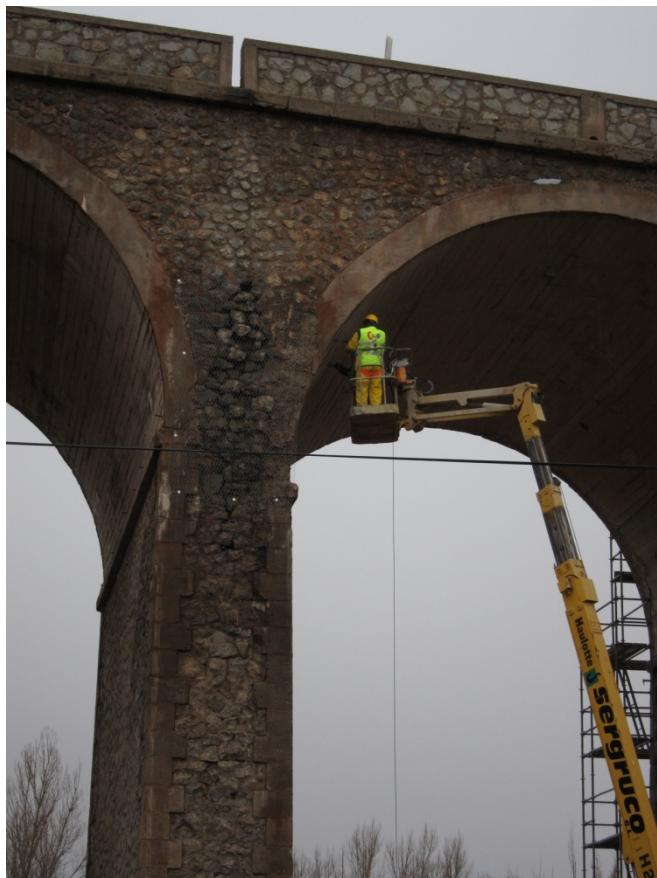
Operaciones de limpieza

Se ejecutó la limpieza general de los paramentos verticales en muros, pilas y estribos y paramentos inclinados en bóvedas con agua pulverizada, tratando manualmente con cepillo de púas de nylon las manchas persistentes.

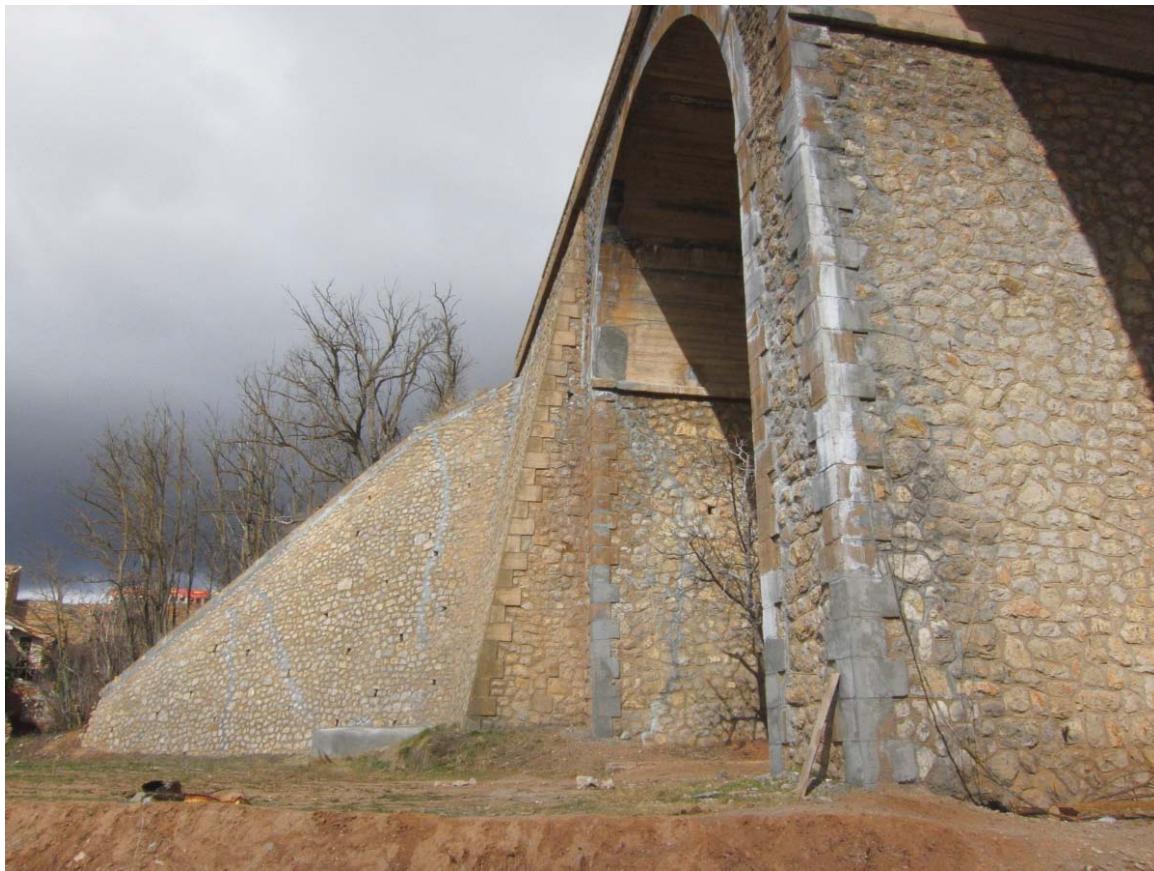
Vista general actuaciones estribo dorsal

Se procedió a la reposición del material de juntas y zonas con desprendimientos, que se habían sufrido pérdidas, evitando que los mampuestos continuaran con su proceso de degradación.

Una vez limpias las juntas y preparada la superficie, y definido el mortero a utilizar en función del espesor o volumen a rellenar. Se utilizó hasta un espesor de 20 mm Mortero Sika Monotop 612 y para espesores mayores hasta 40 mm Mapei Mapegrout T60.

El mortero se vertía con paleta hasta colmatar la abertura de las juntas. La aplicación se realizó en 4160 dm<sup>3</sup>.

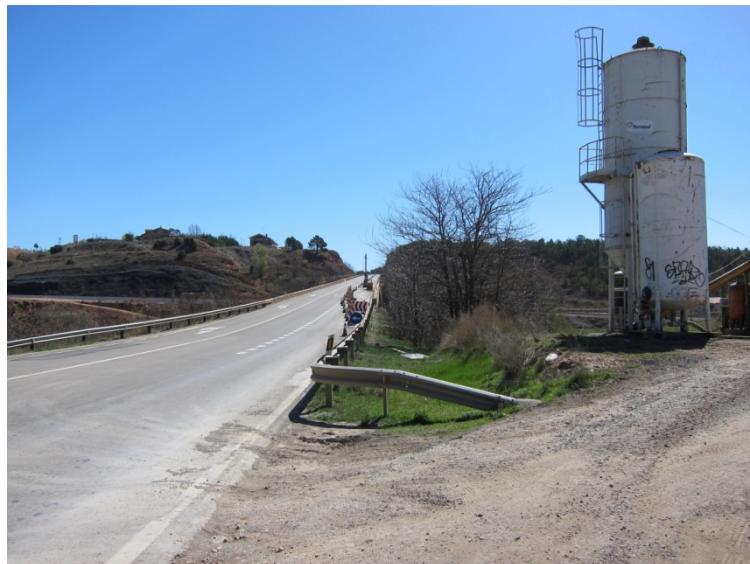
Vista general tablero y central de fabricación de lechada

Para devolver el monolitismo perdido en estribos y pilas por la pérdida continua de material y dotar de conglomerante no existente en el relleno de estos elementos, se ejecutó una inyección de lechada a baja presión.

Asegurando de esta forma el relleno y colmatación de todos los huecos existentes, consiguiendo así una cohesión de los elementos más profunda que la obtenida mediante inyecciones tradicionales.

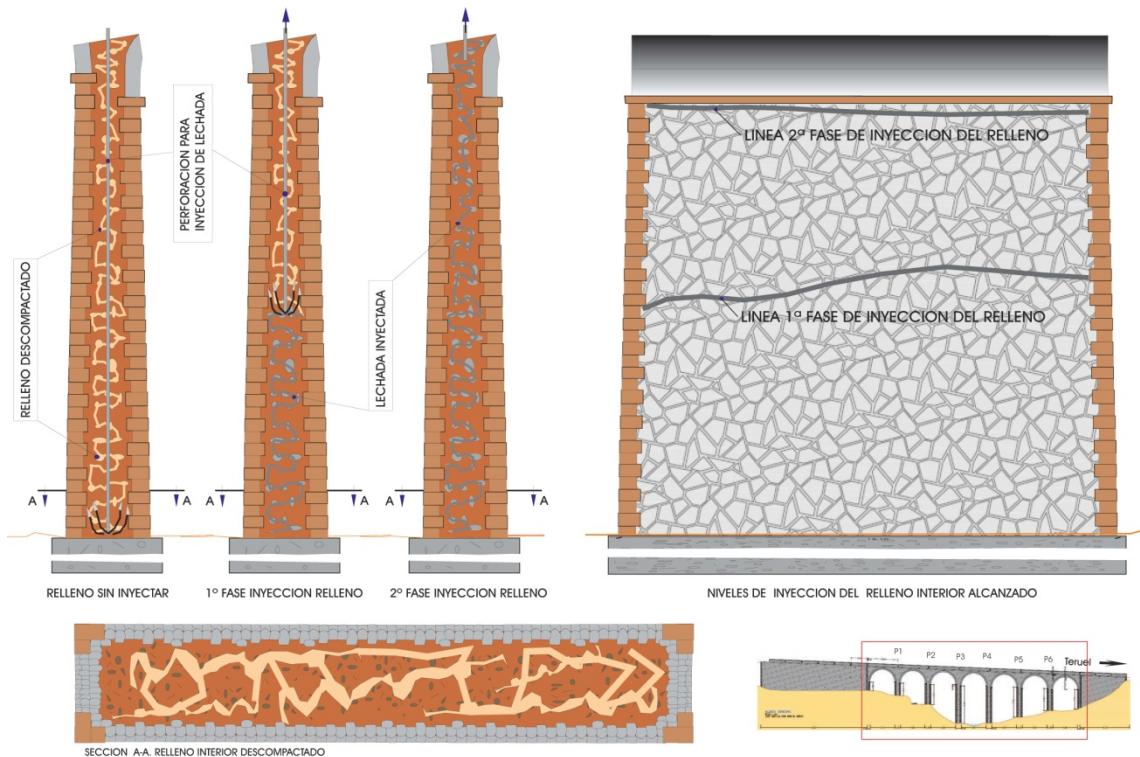
Excepto en el relleno del estribo 2, en el resto no se observaron pérdidas de material, dada la porosidad del material de las pilas se observaba perfectamente como ascendía el relleno, que se nivelaba casi automáticamente, independientemente desde el punto de inyección.

Para la ejecución de la inyección se realizaron perforaciones a rotación de 3", desde la calzada superior y penetrando en la cimentación.

La inyección se realizó a baja presión, de forma ascendente y nunca aportando más de 5.000 kg de cemento en cada inyección para no afectar estructuralmente el elemento de relleno, y permitir su consolidación.

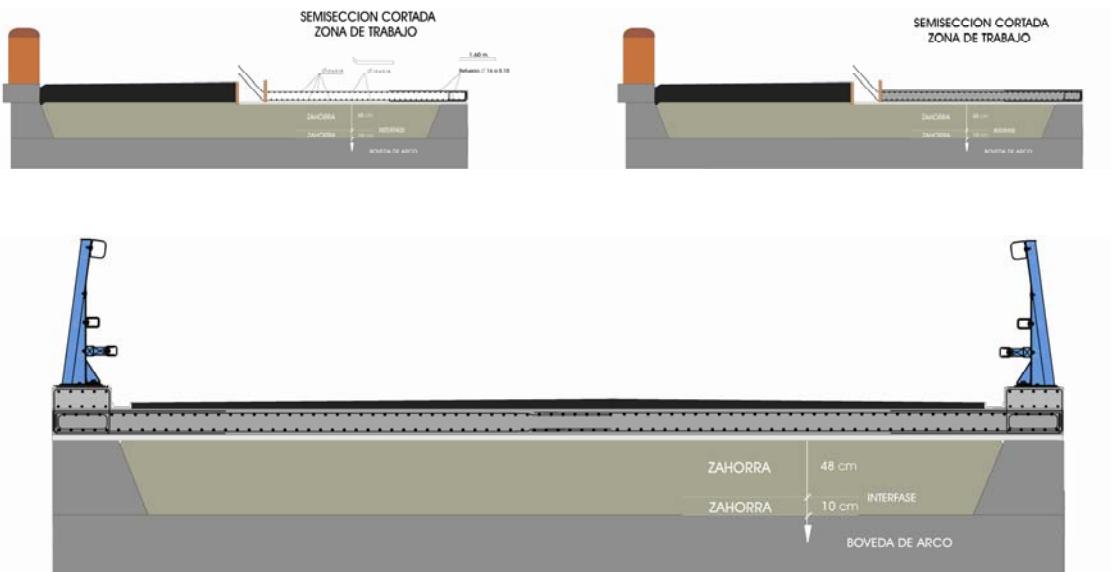
Por último en lo relativo al sistema de contención de vehículos, los pretilles existentes se encontraban deteriorados, además quedando muy bajos, por lo que su nivel de contención y tipología incumplen las características para un tipo de accidente grave, según Orden Circular 23/2008 Sobre criterios de aplicación de Pretilles Metálicos en carretera.

La fase última, que en el momento de redactar este pequeño artículo no se había iniciado, consiste en la demolición del tablero actual, retirada de los pretils de contención y ejecución de un nuevo drenaje superficial.

Se procederá a la demolición y retirada de la actual sección de firme, rehabilitando la misma según sección adjunta, con la ejecución de una losa de hormigón armado, reforzada en su extremos, donde se encarájará el nuevo sistema de contención de vehículos para dar cumplimiento a la O.C 23/2008, con el Pretil Metálico PMH-16, con anclaje químico.

Esta losa tendrá además una función de impermeabilización total de posibles aportes de aguas superficiales al cuerpo de la estructura, completado con la ejecución de un caz en cada margen, con sus respectivos imbornales y desagües.
