# Acondicionamiento de cauce en el paso de la carretera N-232 sobre el Barranco de Molinás en Xert (España)

Improvement of the watercourse and road infrastructure at the crossing of N-232 road over Ravine Molinás in Xert (Spain)

**Alvaro Parrilla Alcaide**

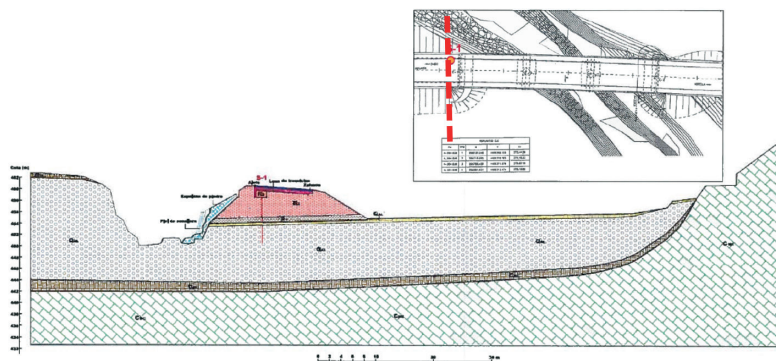
Figura 6. Corte geológico por estribo N del viaducto de 2002, situado en la margen izquierda de la rambla (autor: Luis Fernández Pérez, Geólogo de la Demarcación de Carreteras). Véase, como espaldón izquierdo del terraplén, el muro de escollera de protección

La rambla se encaja en un nivel de gravas con cementación calcárea, bastante competente, de unos 12 a 15 m de potencia que se apoya sobre un horizonte de calizas micríticas y margocalizas grises (Figura 6)

La obra de 2002 construyó un muro de escollera en el talud junto al estribo norte del viaducto (izquierda del terraplén en la Figura 6) y ejecutó una protección del lecho

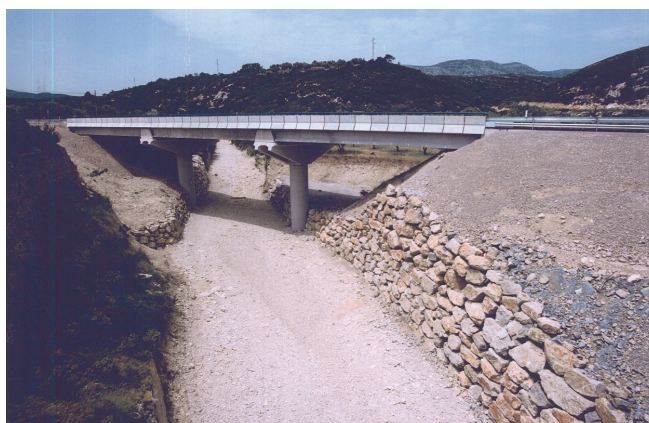
de la rambla con escollera de planta rectangular que comprende, en su parte central, la sombra del viaducto (Figura 7), la cual se cubrió en superficie con unos decímetros de zahorra artificial por regularidad final del cauce (Figura 9).

Figura 9. Fotografía de 2002: las obras apenas unos días antes de su apertura al tráfico
