# Pavimentos eternos: Actuaciones innovadoras de hace 35 años. “La Y de Asturias”

Jesús Díaz Minguela, ICCP,  
Director Zona Noroeste, Instituto  
Español del Cemento y sus Aplicaciones.

### Resumen

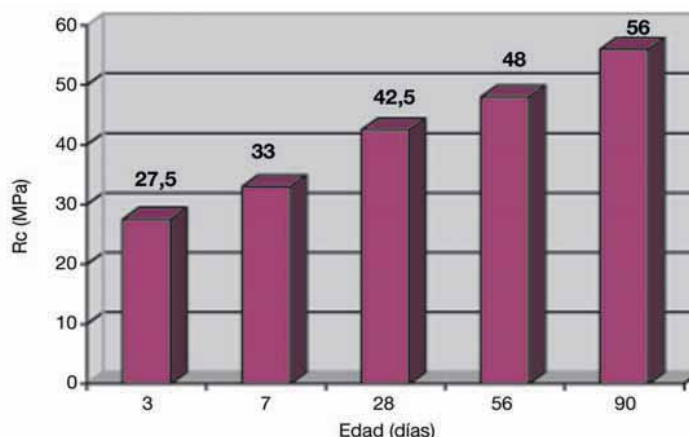
Figura 1. Evolución de la resistencia a compresión (MPa) del hormigón empleado en la construcción.

Las resistencias medias obtenidas a flexotracción (sobre probeta de 15 x 15 x 60 cm) fueron de 5,1 MPa y 6,8 MPa a la edad de 7 y 28 días respectivamente. La evolución de resistencias a compresión (sobre probeta cilíndrica de Ø 15 x 30 cm) se expone en la figura 1<sup>(2)</sup>.

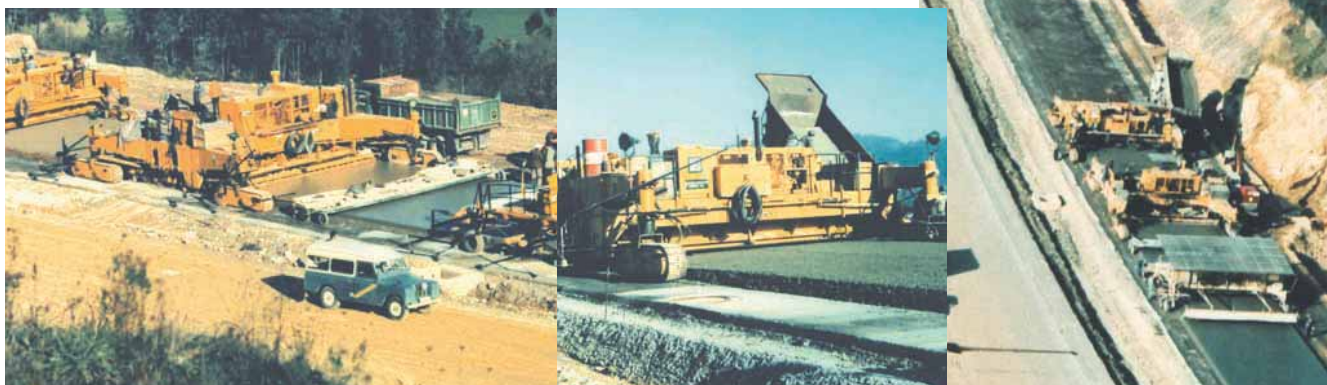
Fotos 1 a 3. Imágenes de construcción del pavimento de hormigón armado durante 1974-75.

El pavimento se construyó con una extendidora CMI, dotada de un equipo de preextendido según se muestra en las fotos 1 a 3. Un tercer equipo realizaba el curado y la textura. Esta última se realizó en sentido transversal, que, aunque resulta más ruidosa, asegura una mejor evacuación del agua e incrementa los niveles de seguridad del usuario en mojado.

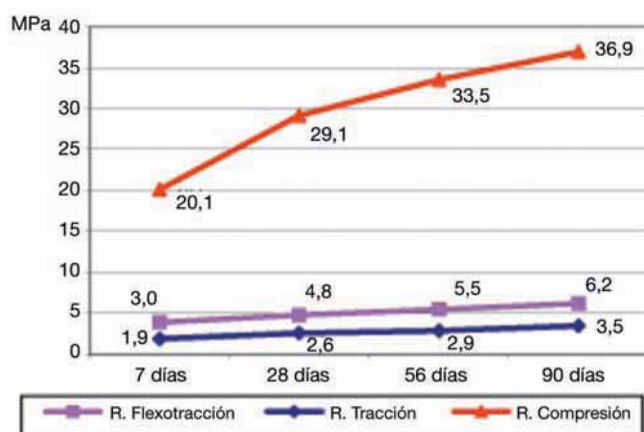
Figura 2. Resistencia del hormigón empleado en el carril lento, construido en 1990.

cm. Las resistencias obtenidas se exponen en las figuras 2 y 3<sup>(3)</sup>.
