## EL DESLIZAMIENTO DE PONT DE BAR (LERIDA)

• Por JOSE. A. HINOJOSA CABRERA

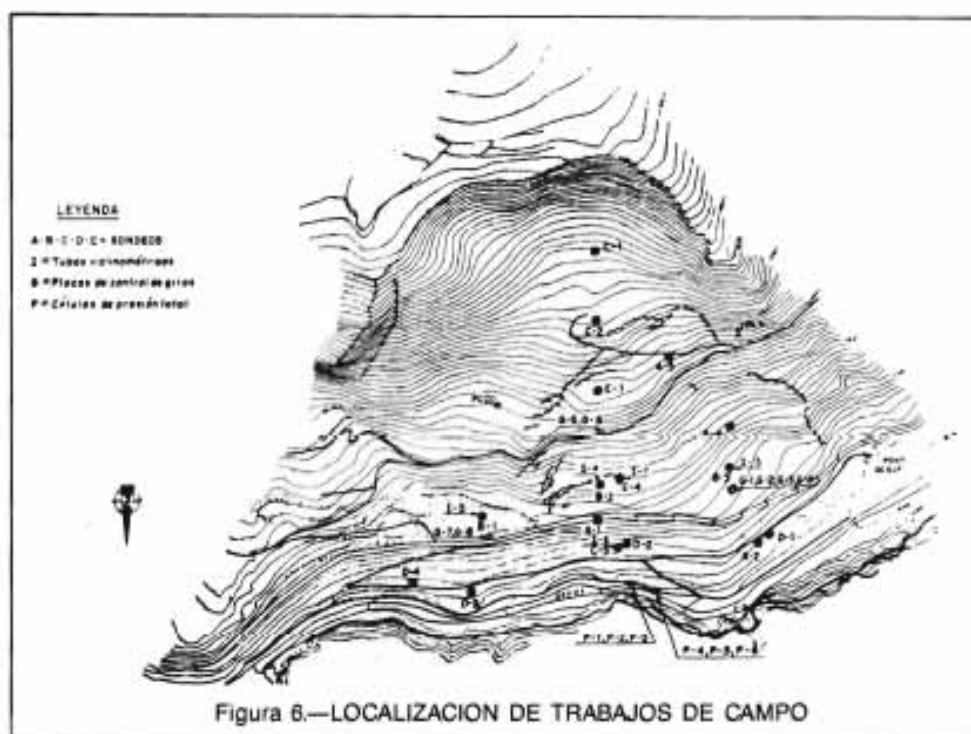
Figura 6.—LOCALIZACION DE TRABAJOS DE CAMPO

- Fotointerpretación con apoyo de campo.
- \* Fotos aéreas estereoscópicas verticales a escalas 1/33.000 y 1/18.000.
- \* Fotos oblicuas.
- Medidas de prospección (Figura 6).
- Merece destacar en este punto la ejecución de un pozo de reconocimiento de 50 m. de profundidad, diámetro libre de 3,25 m. (4,00 m. en los nueve primeros metros), con refuerzo cada metro de cerchas y duplicado éste en los últimos dieciséis metros.
- Medición y control (Figura 6).
- \* Inclímetro.
- \* Giros.
- \* Presiones.
- \* Caudal de drenes.
- \* Nivel freático.
- \* Amplitud grietas.
- \* Control de aguas.
- \* Topográfico.
- Laboratorio.
- \* Ensayos de corte.

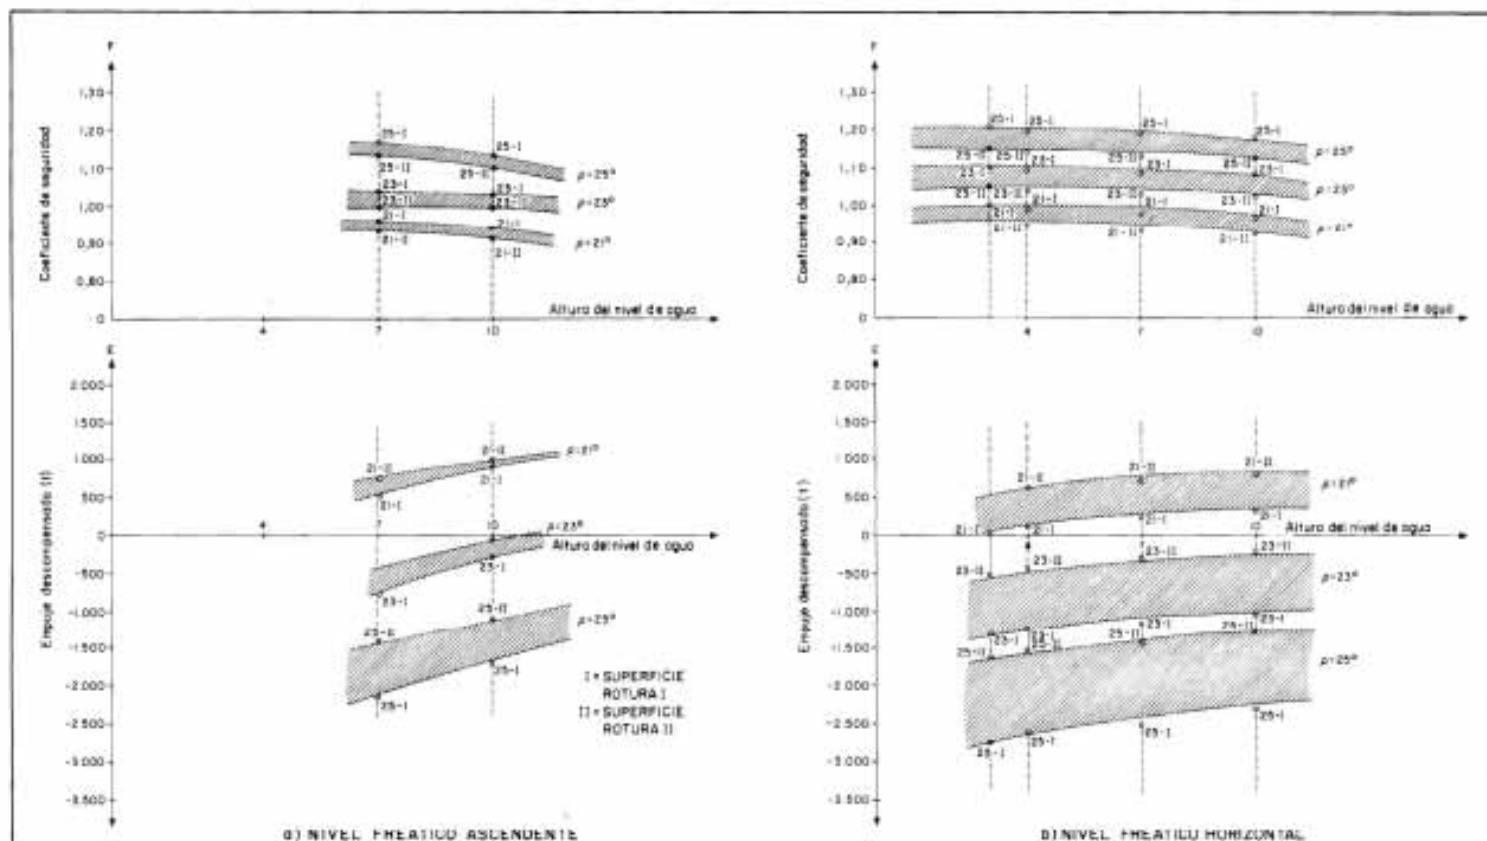
Figura 11.- ESTUDIO DE SENSIBILIDAD DE LAS CONDICIONES DE ESTABILIDAD, DESLIZAMIENTO DE MEDIA LADERA

ducido con avenidas mucho menores, y que para un valor  $\phi = 23^\circ$  puede justificarse que la rotura solo se produjera con una gran avenida como la acaecida en 1982.

Se consideraron las superficies de rotura y posiciones de nivel freático indicadas en el esquema de la figura 10, con valores  $c' = 0$ ,  $\phi' = 21, 23, 25^\circ$ .

lizando un análisis teórico del muro, considerando diversas posiciones de nivel freático y diferentes superficies de deslizamiento para valores  $c' = 0$ ,  $\phi = 23^\circ$  mediante el método de Janbú, se obtuvieron resultados de los que se dedujo que era preciso, para la avenida de 10 m., equilibrar un empuje de 141 t. ( $F = 1$ ), por lo que dado lo extraordinario de esta situación, sería suficiente con dimensionar el muro para resistir 150 t.
